# 東北地方太平洋沖地震による 内陸部における液状化被害に関する インベントリー作成

青山雅史(群馬大)

第299回地学クラブ講演会(アルカディア市ヶ谷)

2016. 12. 16

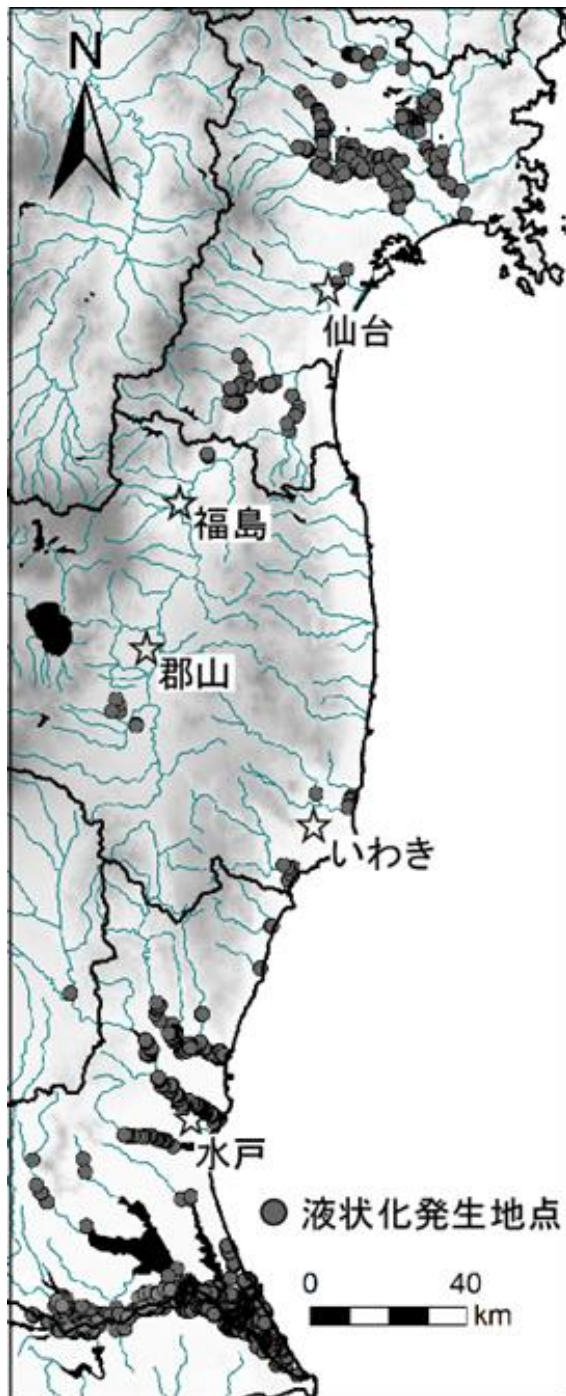
# 本調査で認定した 液状化発生地点の分布 (利根川下流低地～宮城県北部 ※福島県浜通り北部は未調査)

- 関東地方東部から東北地方南部太平洋側にかけての多数の地点での液状化発生を認定
- 利根川下流低地において液状化構造物被害(戸建家屋の不同沈下等)が多数発生
- 茨城県内の涸沼川、那珂川、久慈川などの沖積低地上の多数の地点において噴砂(液状化)発生
- 宮城県内の白石川、阿武隈川、鳴瀬川、江合川、迫川などの沖積低地上でも多数の地点において噴砂発生
- 宮城県内陸部(大崎平野、仙北平野、白石盆地)や福島県中通り(須賀川市、鏡石町周辺)では、マンホールの顕著な浮き上がり被害(局地的な液状化)が多数発生

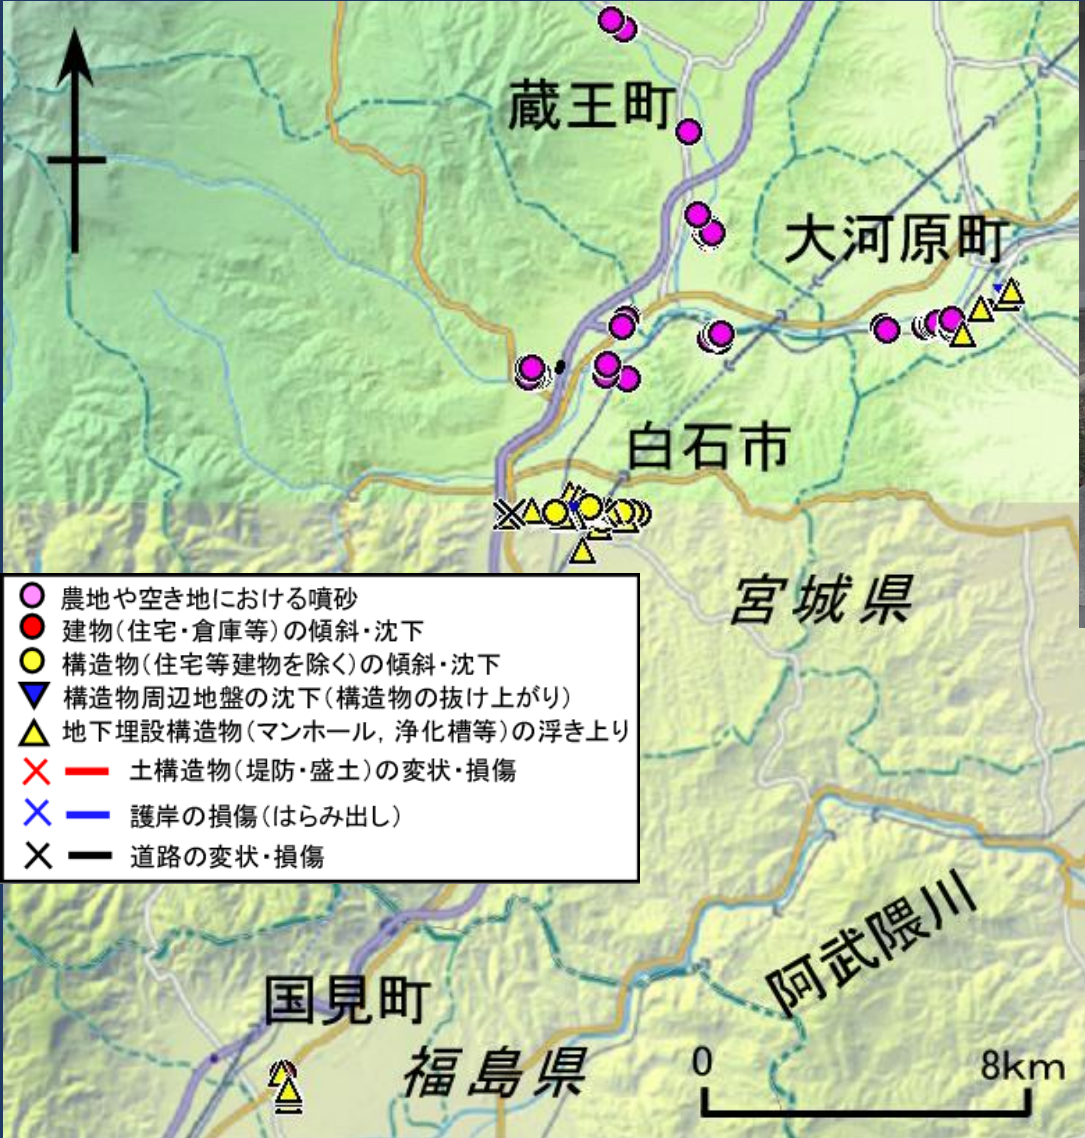
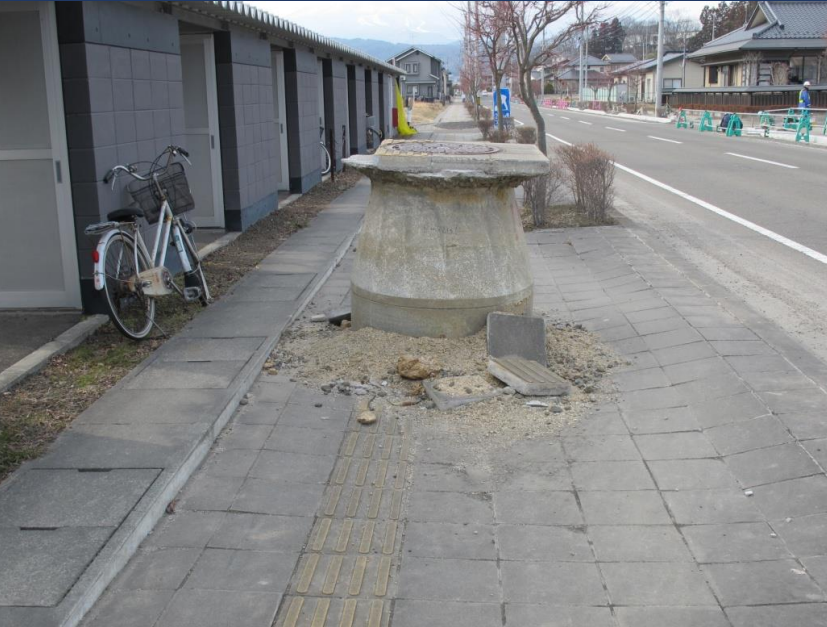
# 宮城県南部白石川流域(白石市, 柴田町, 大河原町, 蔵王町), 福島盆地北部国見町における液状化被害

マンホール、管渠埋め戻し土や構造物周囲の埋め戻し土の液状化による被害(マンホール浮き上がり, 路面沈下・陥没、建物周囲の沈下・陥没)が多数発生

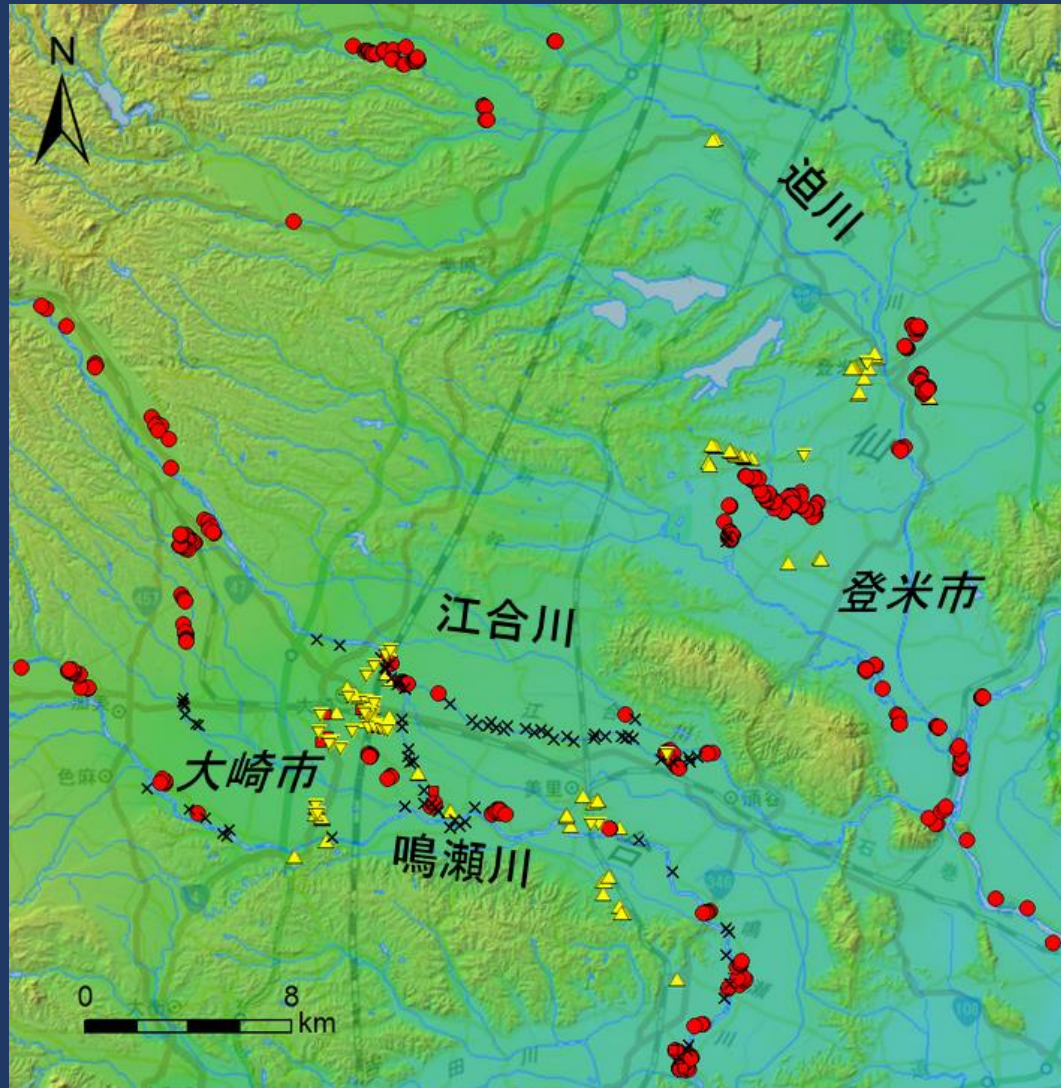
# 宮城県北部(大崎平野, 仙北平野)における液状化被害

- 迫川, 江合川, 鳴瀬川流域の沖積低地において噴砂(液状化)発生を多数認定
- 江合川, 鳴瀬川の堤防において、基礎地盤や堤体内部の液状化に起因する崩壊, 亀裂等多数の被害発生
- 大崎市街地(古川), 登米市街地(佐沼)や丘陵(台地)斜面基部において、マンホールや管渠等埋め戻し土の液状化に起因する被害(マンホールの顕著な浮き上がりや管渠上路面の陥没)が多数発生

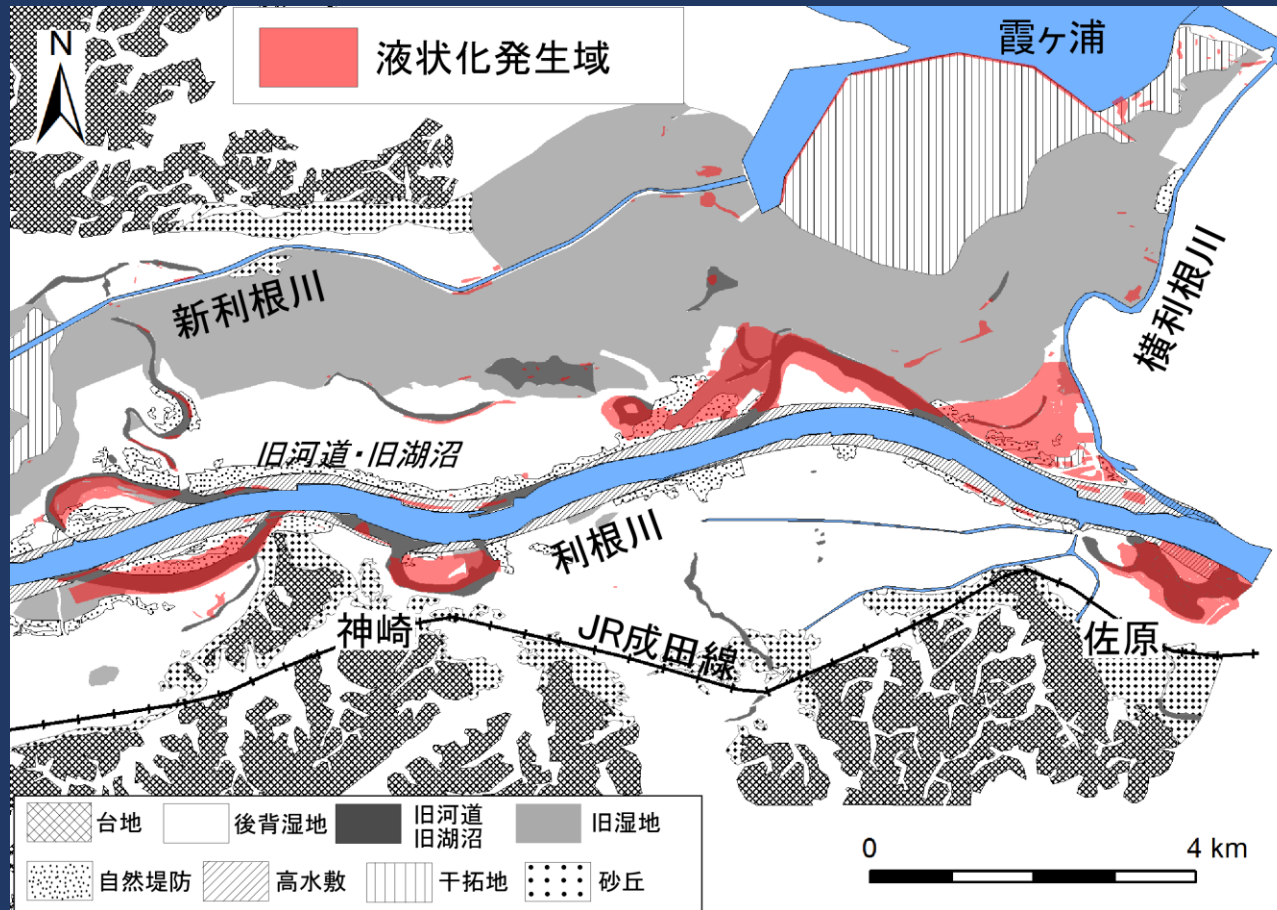
# 利根川下流低地（稲敷市，神崎町，香取市）における液状化発生域の分布と地形条件

➤ 旧河道・旧湖沼において集中的に液状化発生

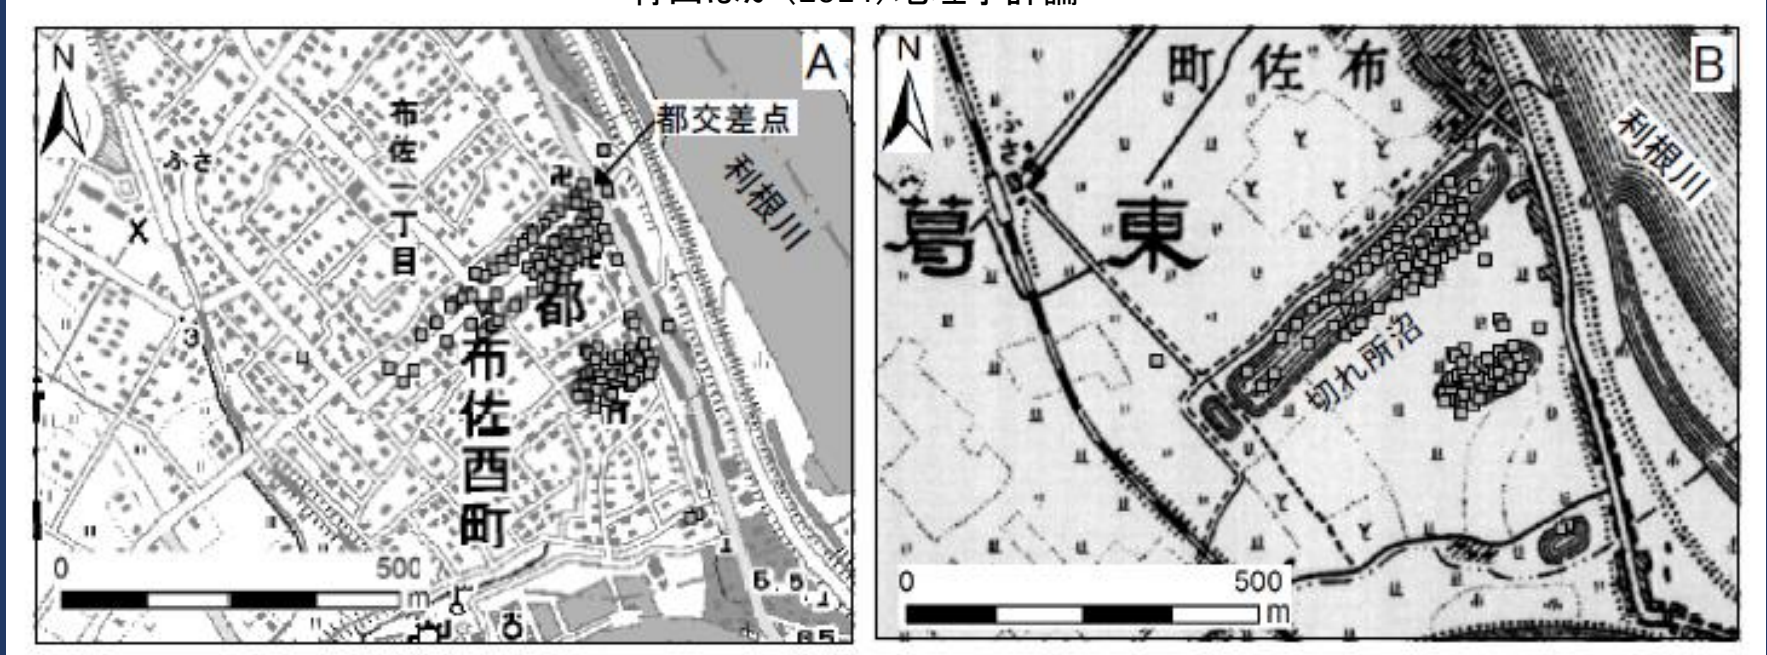
# 利根川沿いの旧湖沼において多発した液状化被害 (我孫子市布佐)と液状化発生域の土地履歴

⇒ 明治期に形成された押堀を昭和20年代後半に利根川の浚渫砂で埋め立てた領域

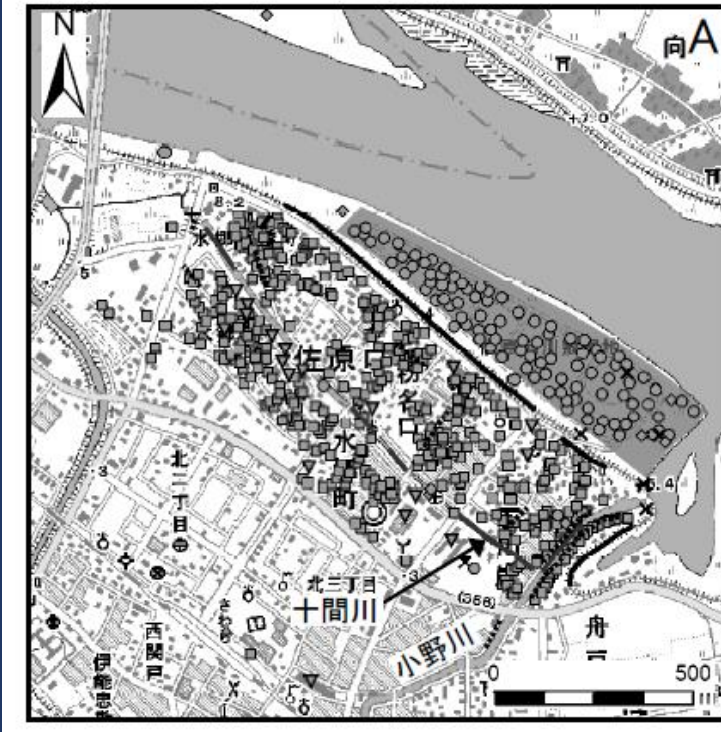
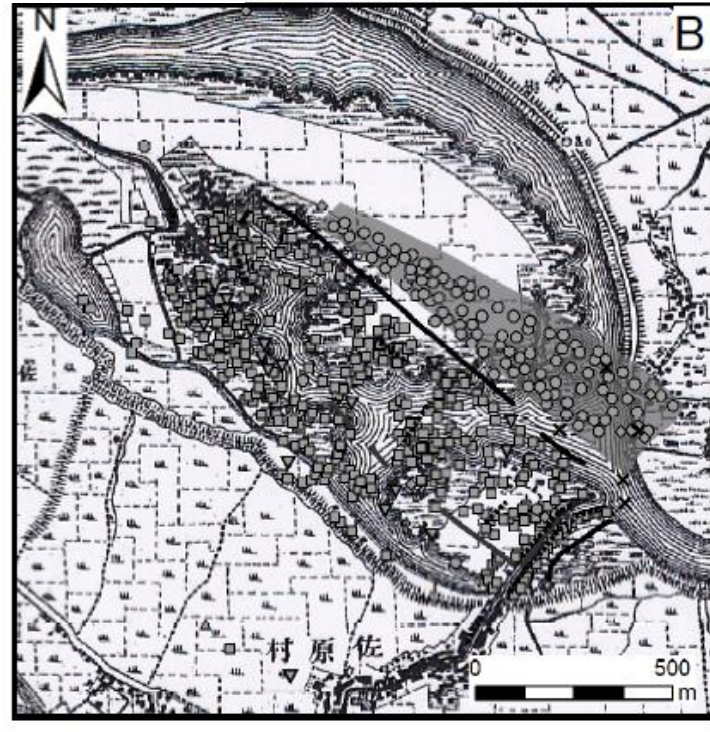
# 利根川沿いの旧河道，旧湖沼において多発した液状化被害(香取市佐原)と液状化発生域の土地履歴

⇒明治期以降(1900年代前半)浚渫砂で埋め立てられた旧湖沼

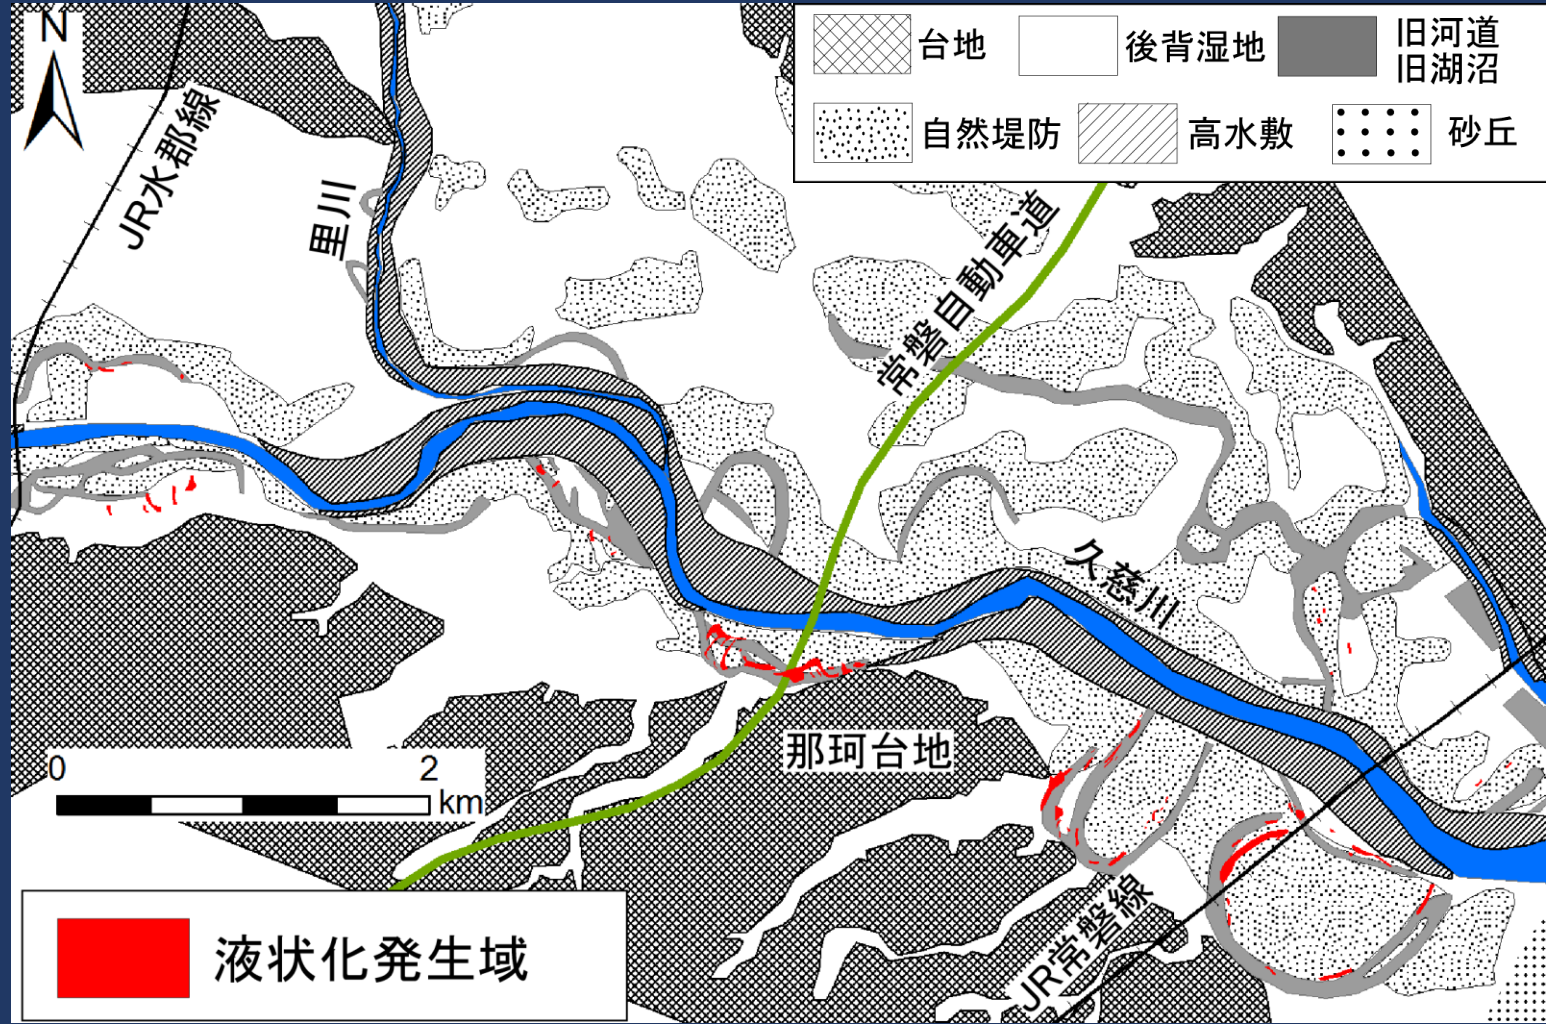
# 久慈川低地における液状化発生域の分布と地形条件

➤ 旧河道やそれに隣接した自然堤防, 後背湿地上で多く発生

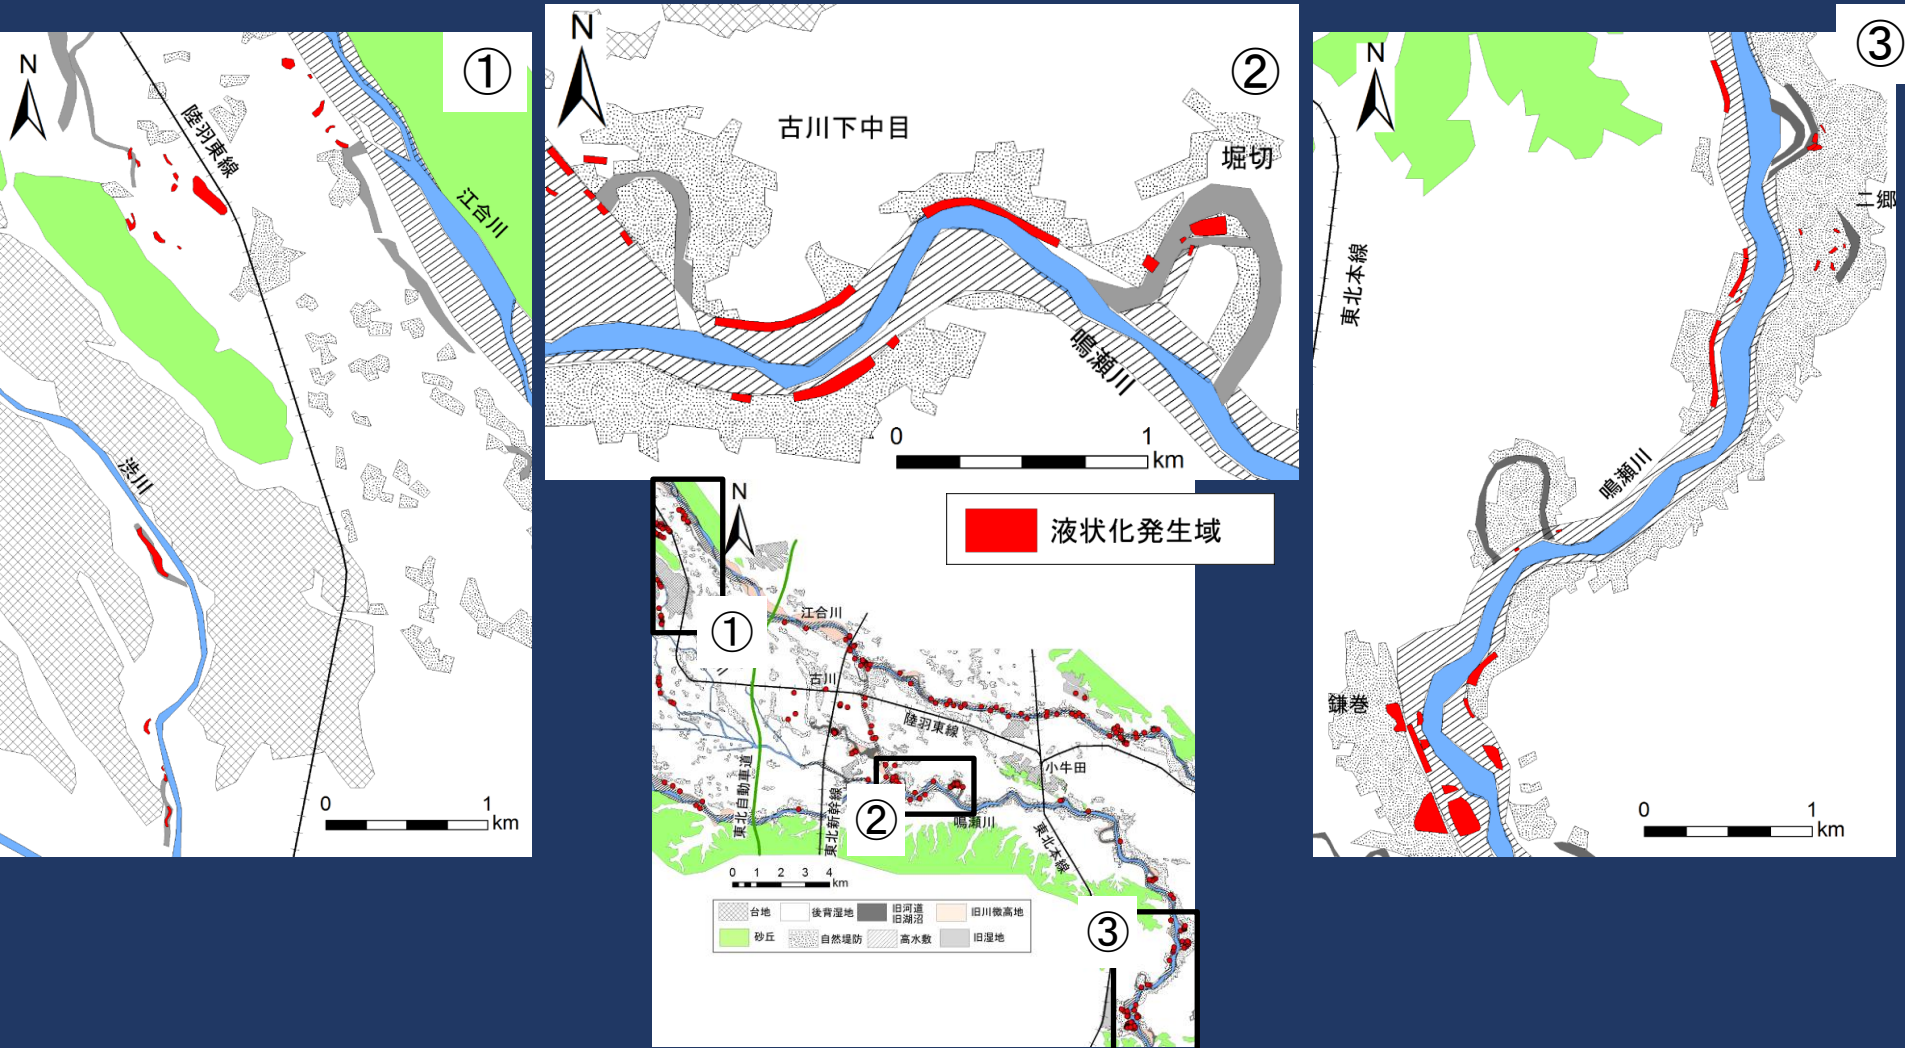
# 大崎平野における液状化発生域の分布と地形条件

- 旧河道, 平野西縁部(山地との境界部), 自然堤防に多い
- 液状化に起因する堤防損傷(崩壊・沈下等)多数発生(国交省などの報告)

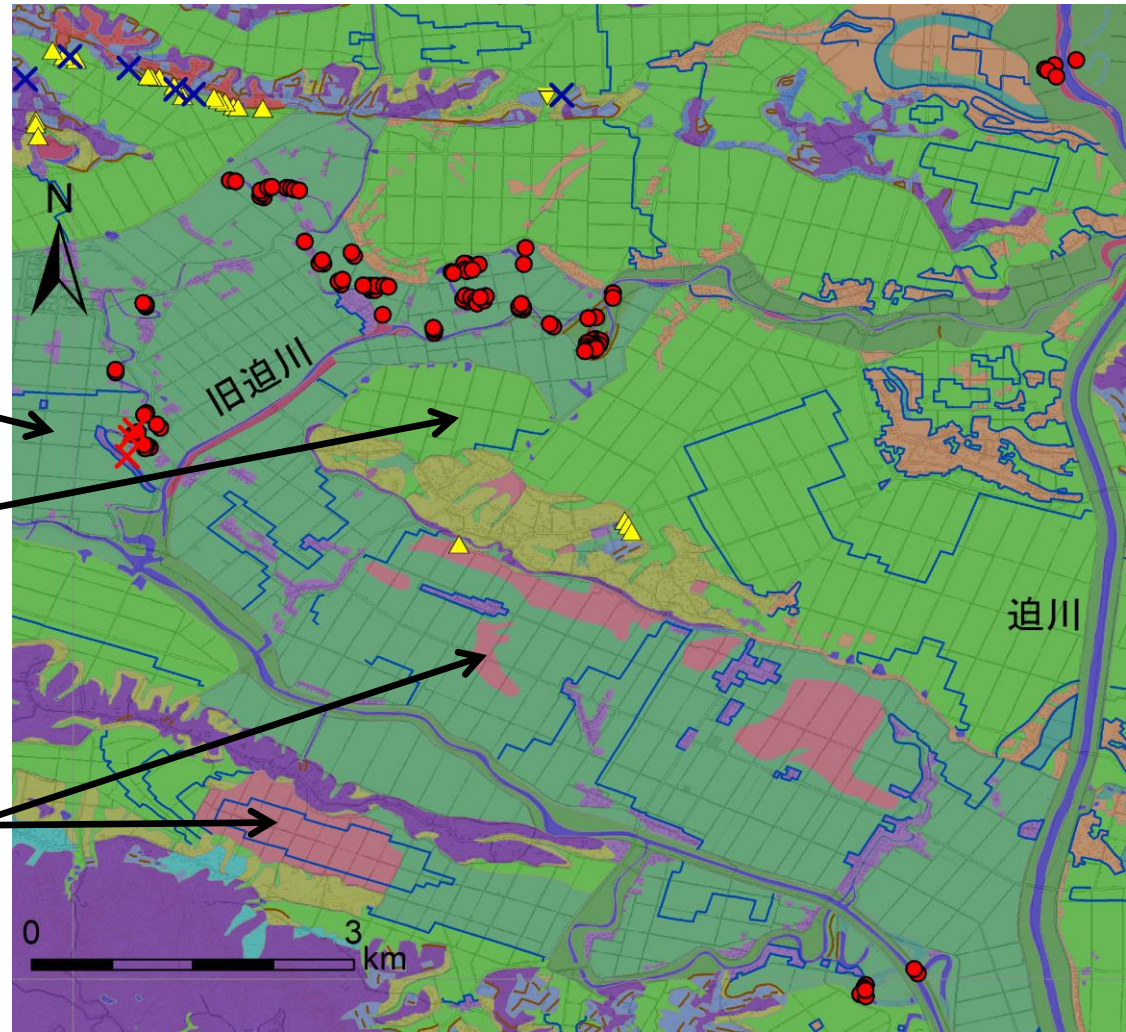
# 仙北平野(登米市)旧迫川周辺 における液状化発生地点の 地形条件と土地履歴

⇒旧迫川沿いの旧河道において噴砂発生地点が多数分布

⇒台地斜面基部の泥炭地

※干拓により陸域化された旧湖沼(干拓地)における噴砂の発生は少ない

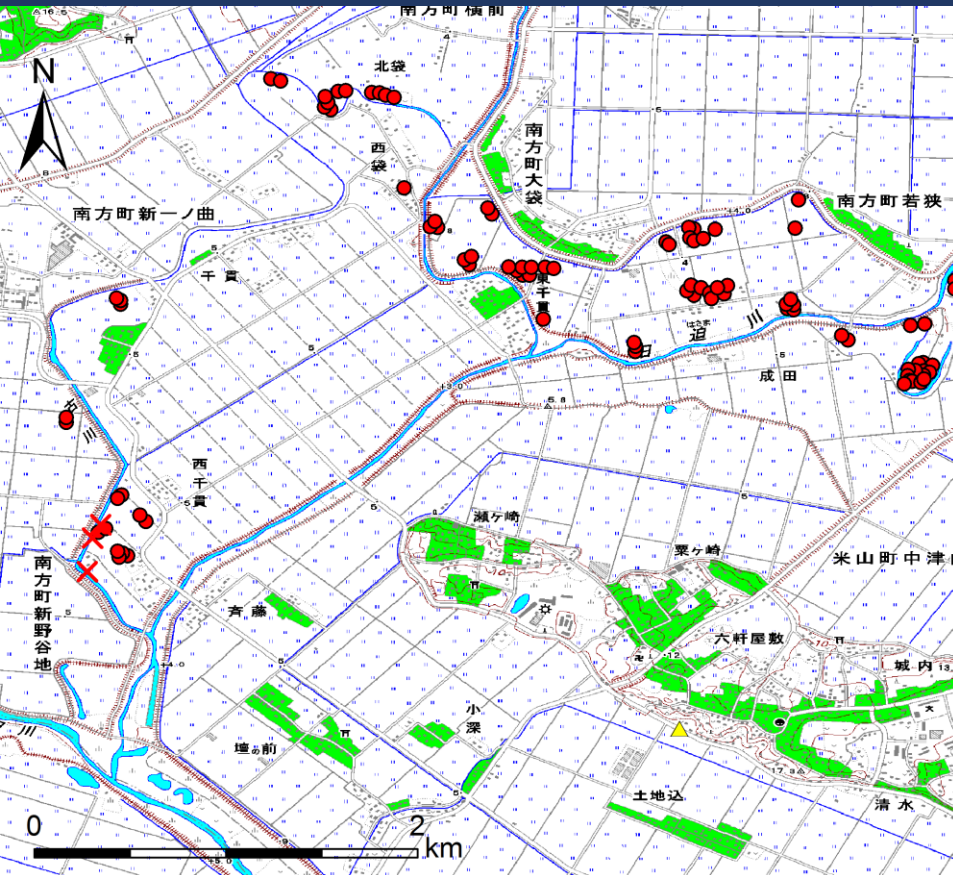
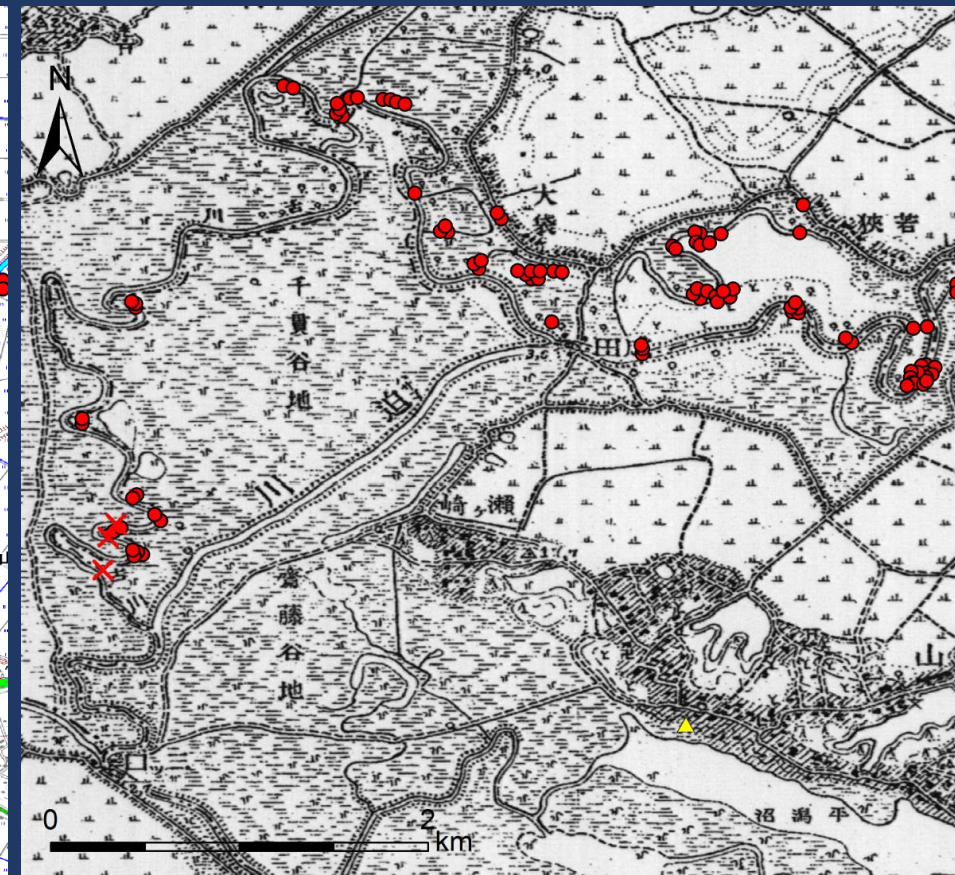
# 旧迫川周辺における噴砂発生地点の 地形条件と土地履歴

⇒ 蛇行流路ポイントバーや河川改修に伴い昭和初期以降陸域化された旧河道

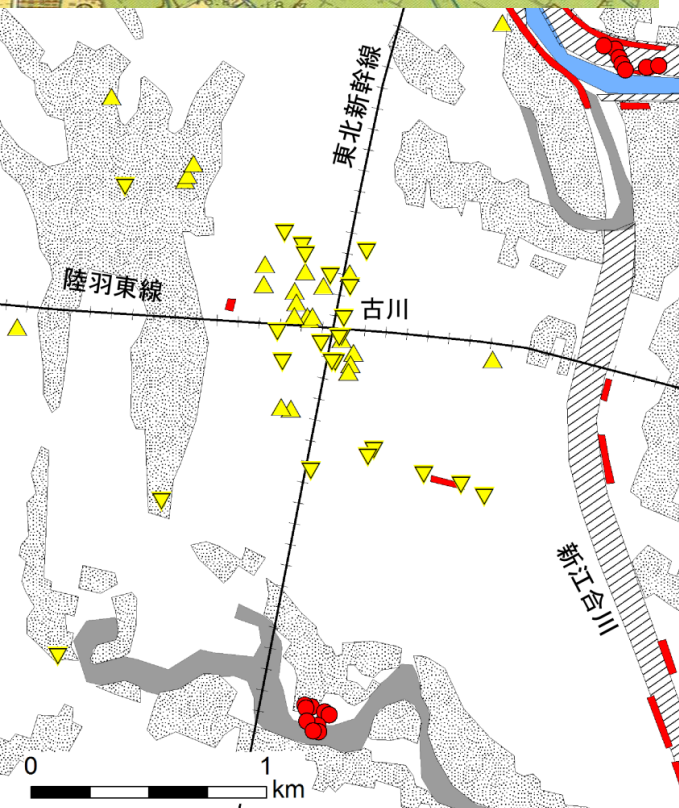
# 大崎市街中心部(古川)で多発した 局所的な液状化と土地条件 (建物周辺・地中埋設物埋め戻し土の液状化)

**後背湿地(泥炭地)**上の1970~80年代以降の造成地において建物周辺・地中埋設物埋め戻し土の液状化多発

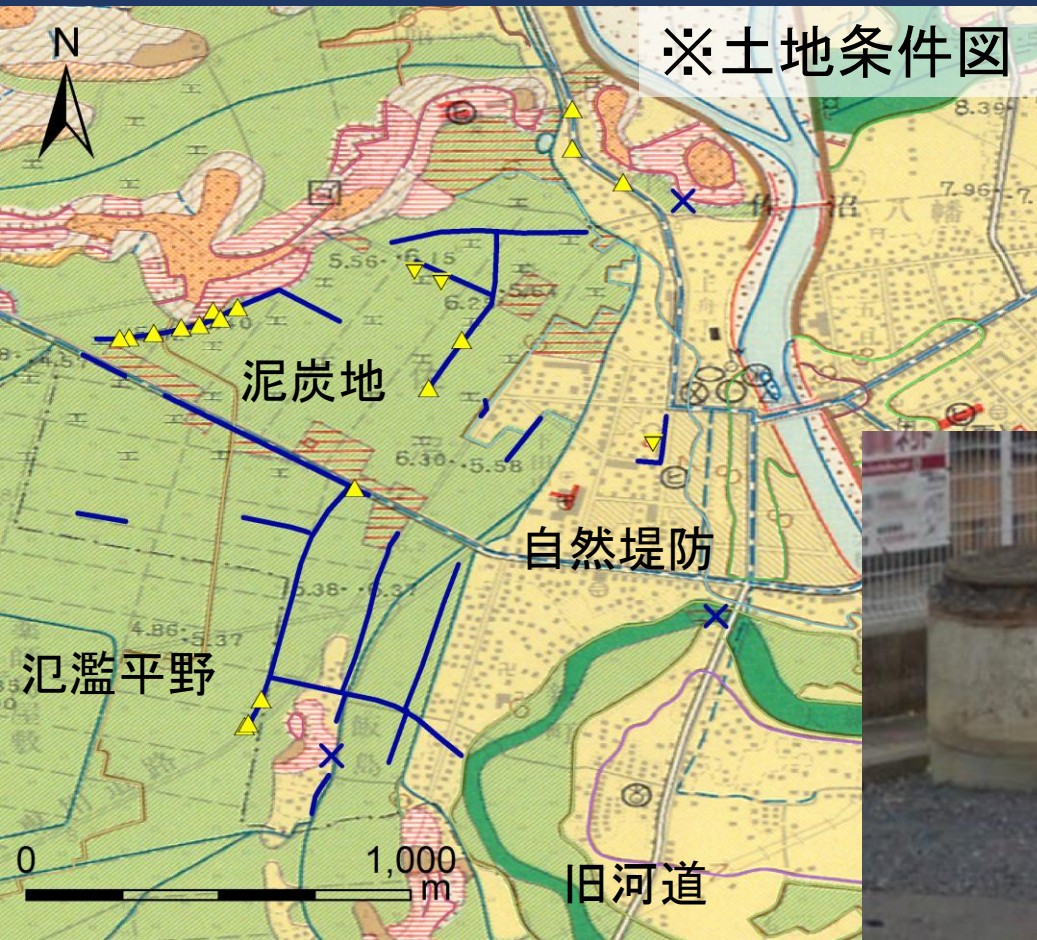
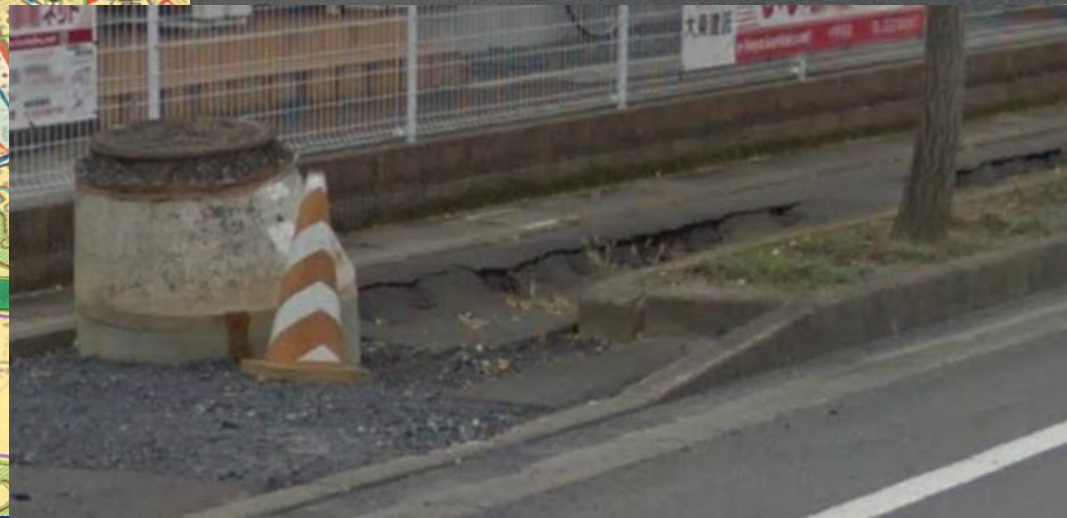
# 登米市佐沼で多発した局所的液状化 (マンホール浮上、路面陥没)の発生 と土地条件

- 氾濫平野(泥炭地)上の1980年代以降の造成地において、マンホールの顕著な浮上(30cm以上)や下水管渠埋め戻し土の液状化に伴う路面陥没多発

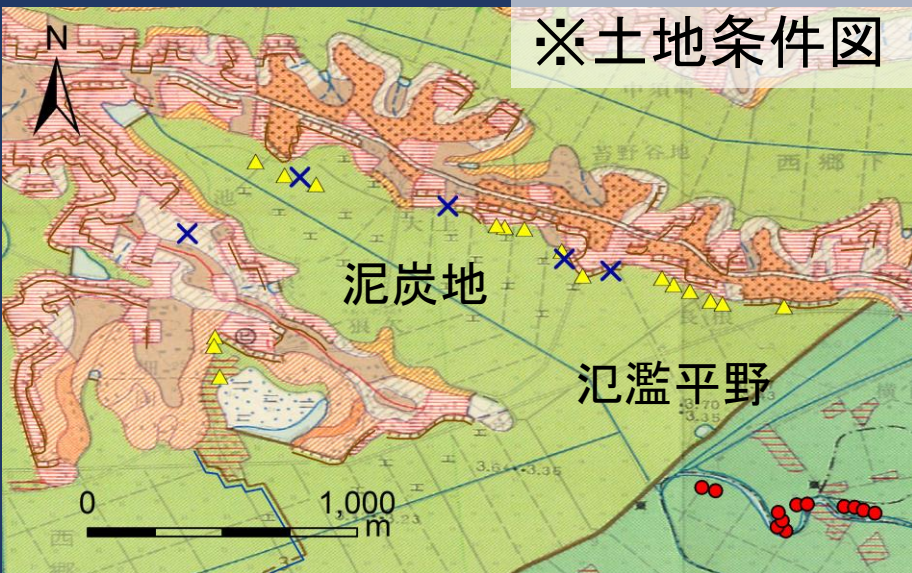
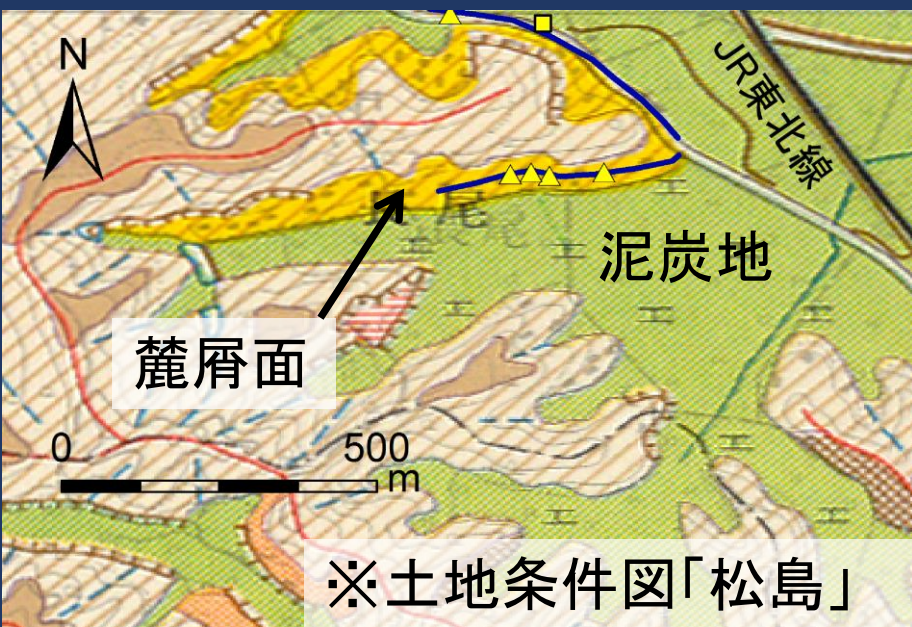
宮城県北部(大崎平野、仙北平野)におけるマンホールの浮上被害の多発と土地条件

➤ 丘陵地・台地斜面基部の泥炭地においてマンホールの顕著な浮上(最大約1m)多発

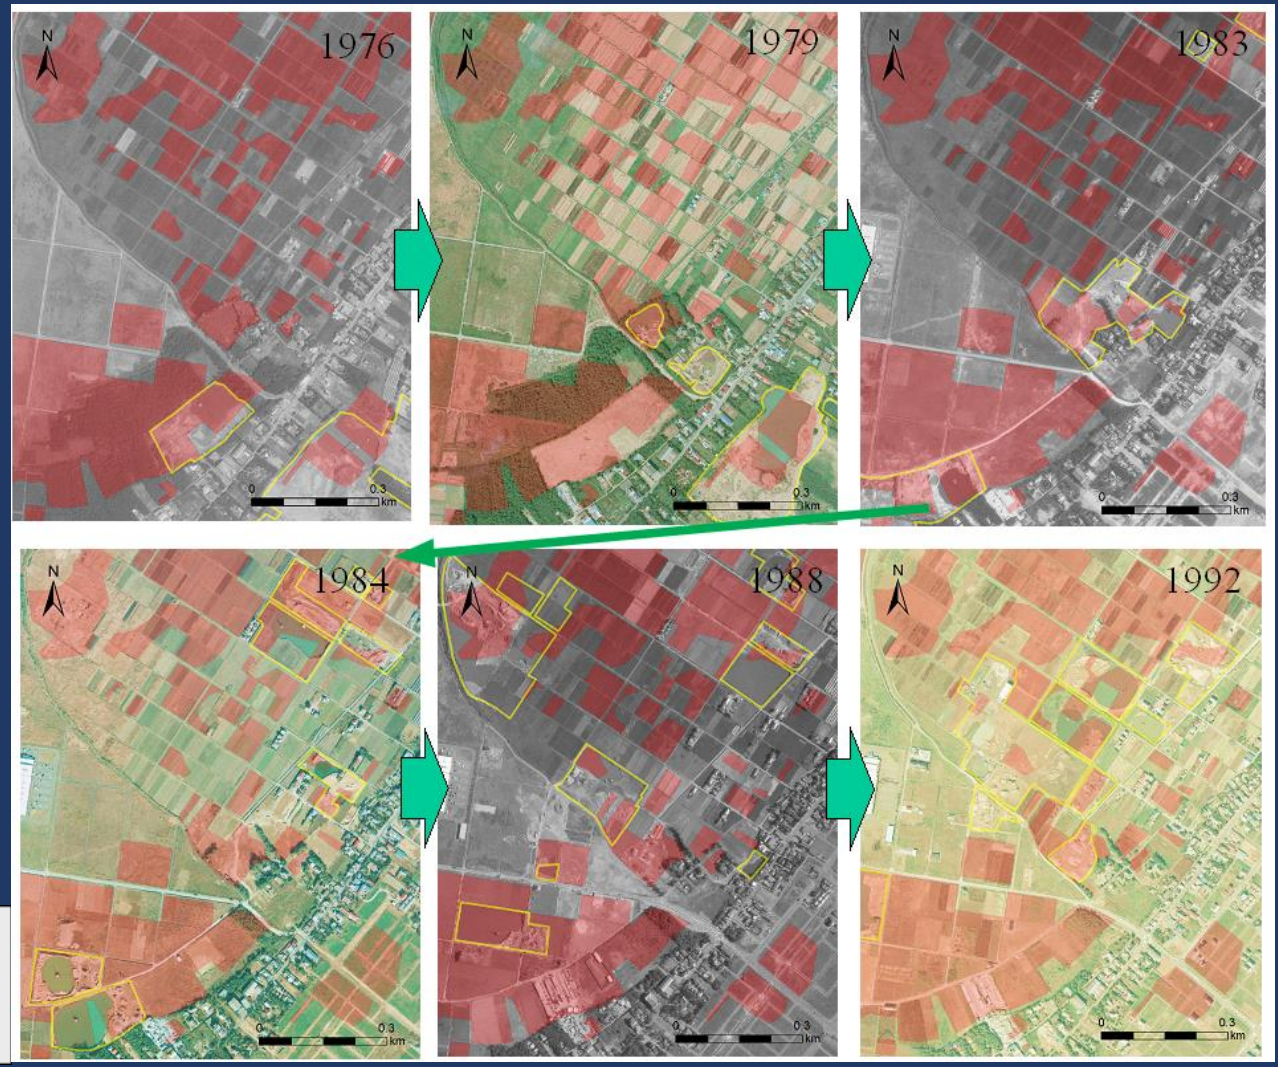
# 砂利採取場分布の時系列変化と液状化発生域（神栖市深芝、平泉）

➤ 液状化発生域のほとんどは1960年代後半以降に砂利採取場が造成・埋め戻された領域

※砂利採取場の造成から埋め戻しまでのサイクルは数年～十数年程度

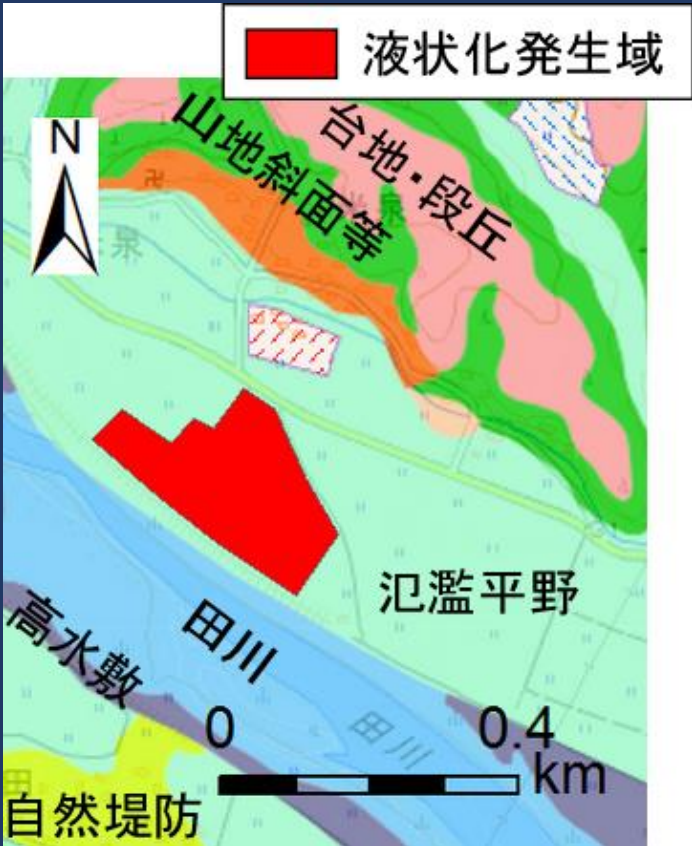
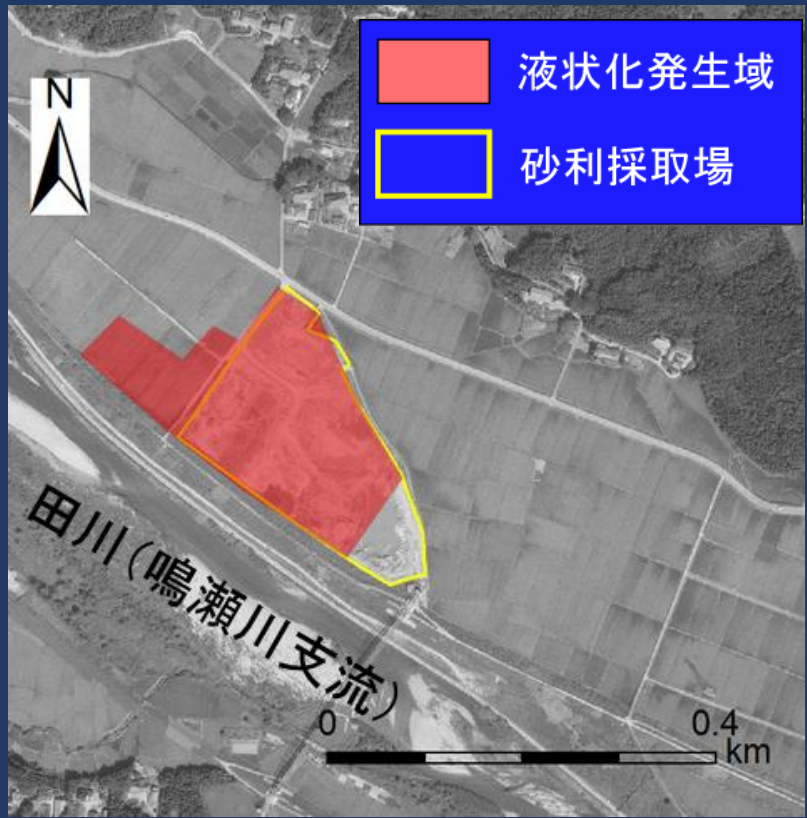
# 鳴瀬川中流域(加美町)の液状化発生域とその土地条件

地形分類図(土地条件図)上では氾濫平野(谷底平野)

砂利採取場を埋め戻した領域(砂利採取場跡地)

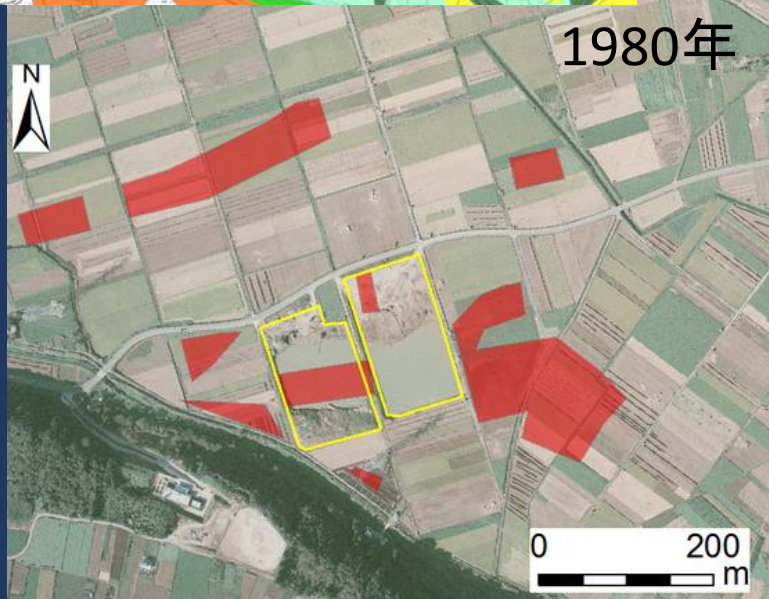
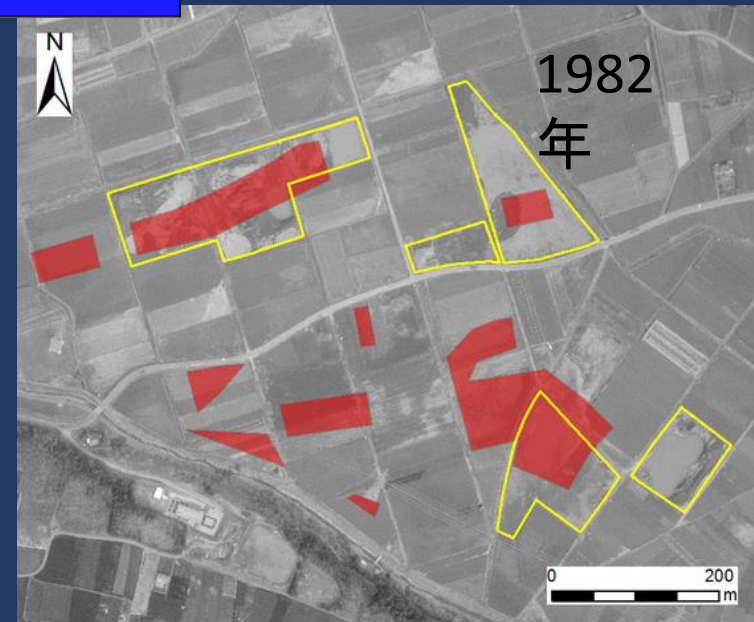
# 那珂川川中流域(城里町)の液状化発生域と土地条件

地形分類図(土地条件図)上では氾濫平野(谷底平野)、旧河道、自然堤防

砂利採取場を埋め戻した領域(砂利採取場跡地)

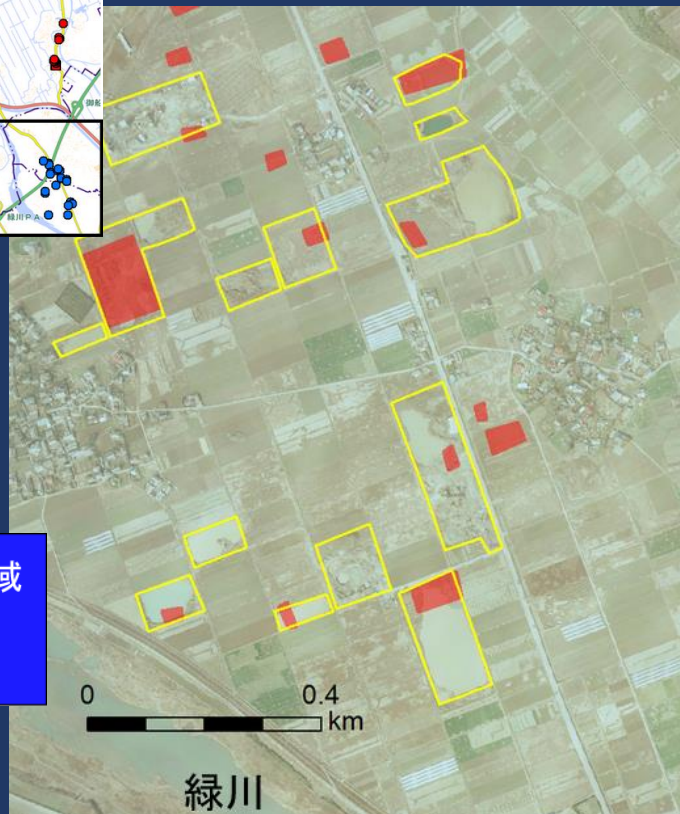
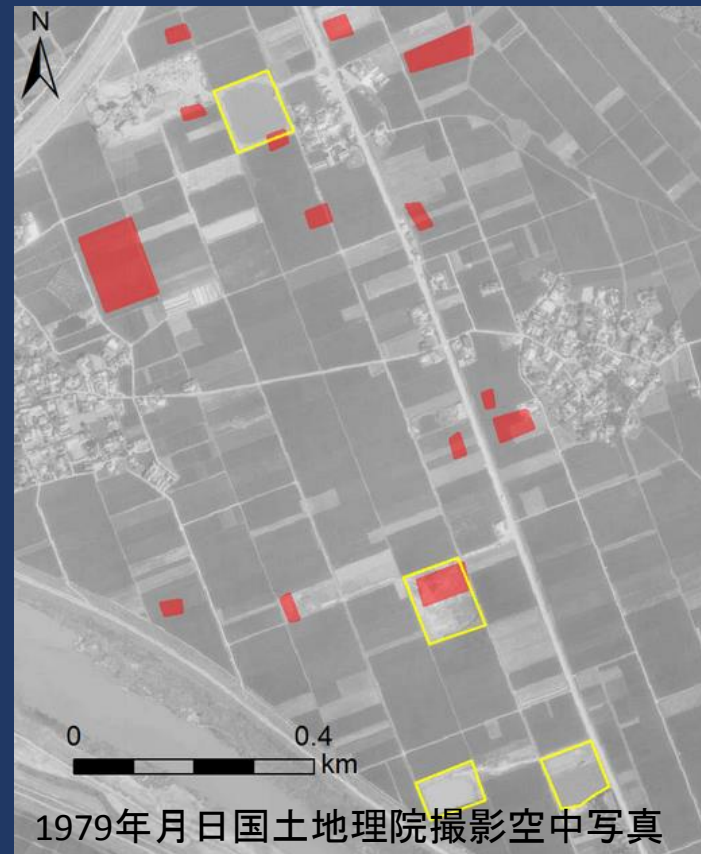
# 2016年熊本地震による緑川中流域(御船町、甲佐町)の液状化発生域とその土地条件

➤ 液状化発生域の多くは1970年代に砂利採取場の造成・埋め戻しが行われた領域(砂利採取場跡地)に分布
