# 東北地方太平洋沖地震による 内陸部における液状化被害に関する インベントリー作成

青山雅史(群馬大)

第299回地学クラブ講演会(アルカディア市ヶ谷)

2016. 12. 16

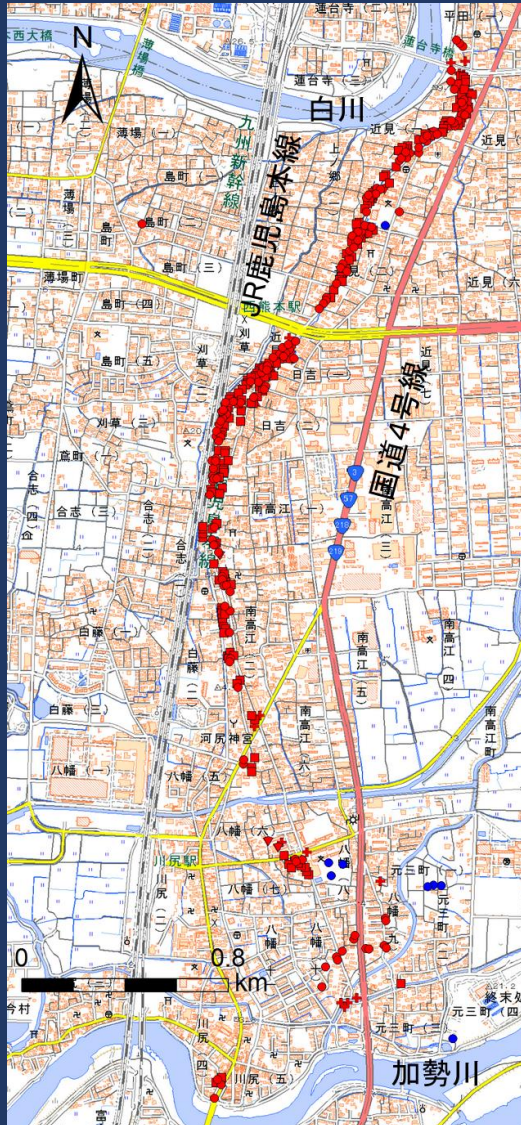
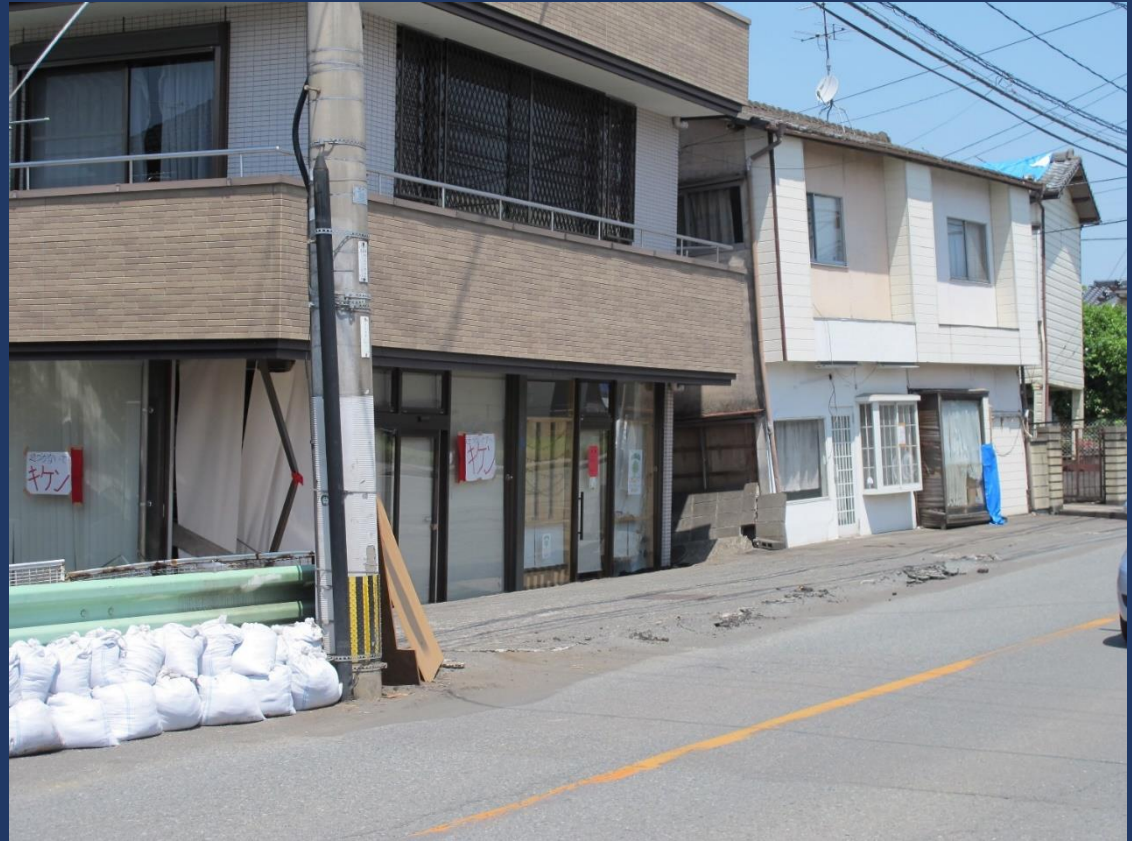
# 熊本市南区近見から元三町にかけての 液状化発生地点の分布と液状化被害の状況

- 白川左岸から加勢川右岸にかけて、液状化発生地点が帯状に分布(幅100m未満)
- 液状化に起因すると思われる構造物被害(戸建家屋の不同沈下、電柱の沈下、中層建築物周辺地盤の沈下など)が多数発生

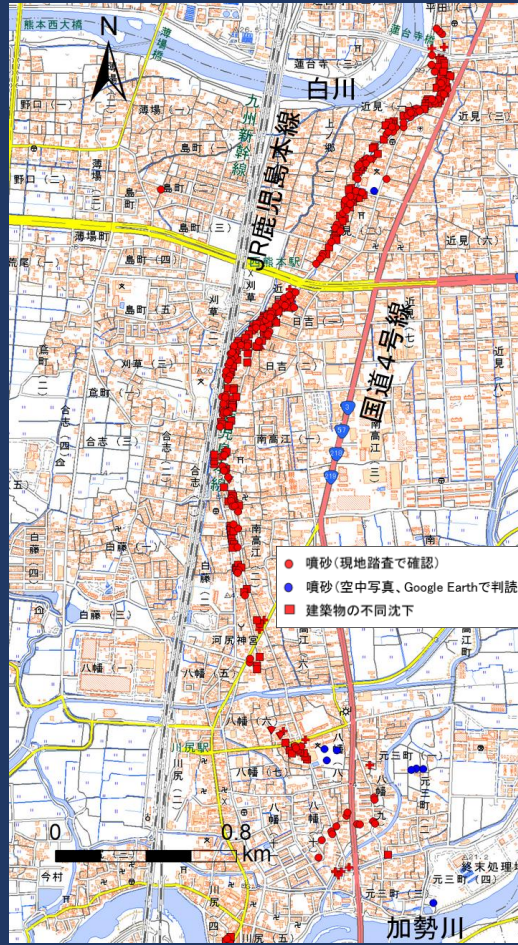
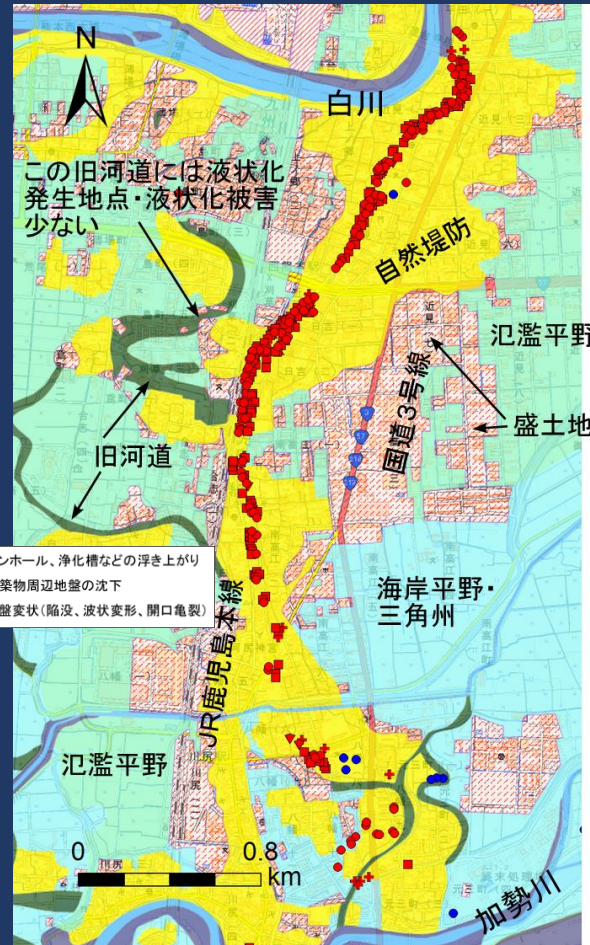
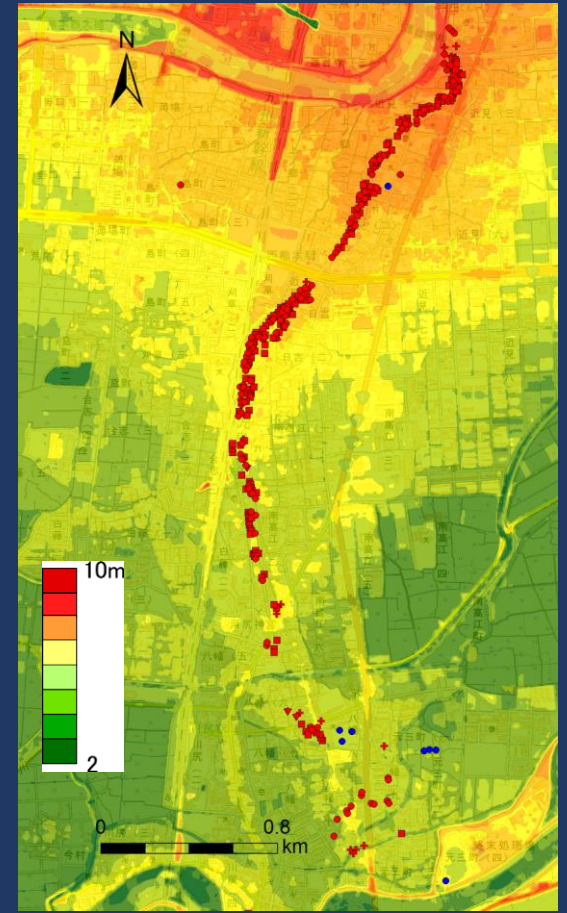
# 熊本市南区近見から元三町にかけての液状化発生地点の分布と地形条件

- 液状化発生域は、南北に帯状に延びる自然堤防上のさらに細長い領域(幅100m未満)に限定される
- 液状化発生域は、(相対的に液状化しにくい)自然堤防上の「高い」領域に分布している傾向がある

➤ 自然堤防を形成・発達させた河川流路(河道)が液状化発生域に存在していたことを示唆(旧河道または水路を埋め立てた領域における液状化発生?)

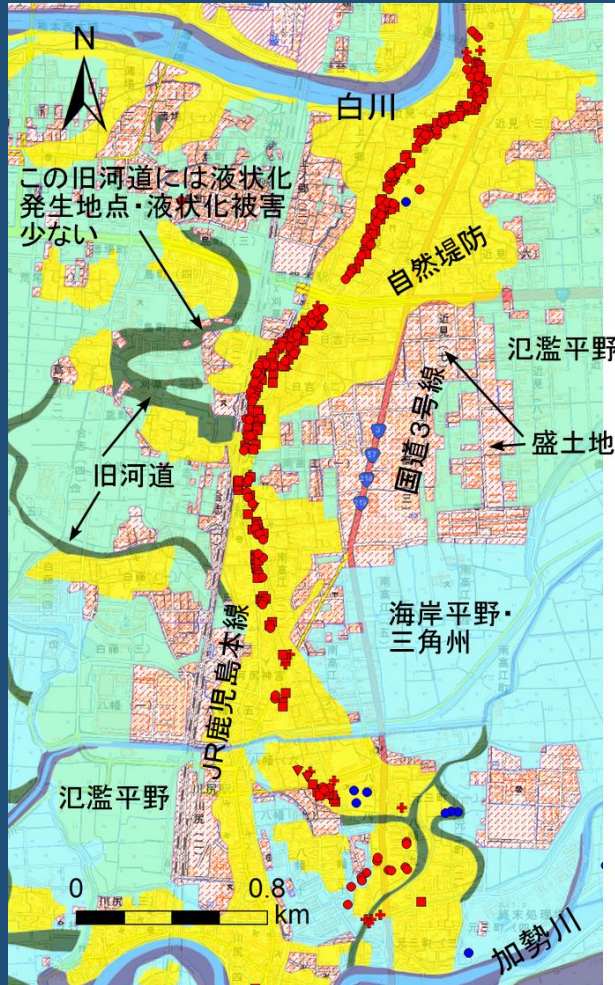
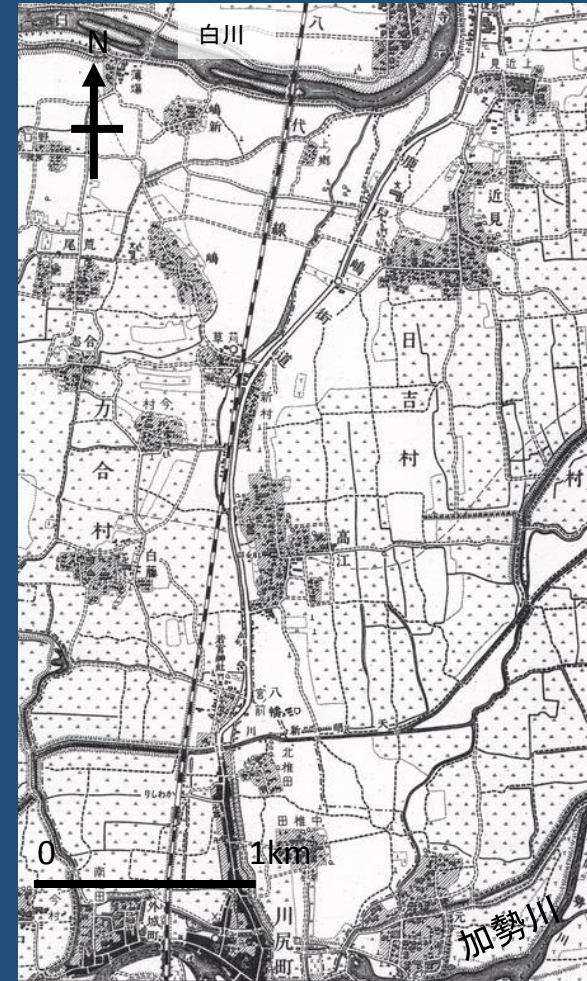
# 明治後期の旧版地形図からみた液状化発生域の土地条件

- 明治後期(1901年)に測量された1/20000地形図(およびそれ以降刊行された地形図)には、この帯状の液状化発生域に領域的に合致する河川や水路は存在しない

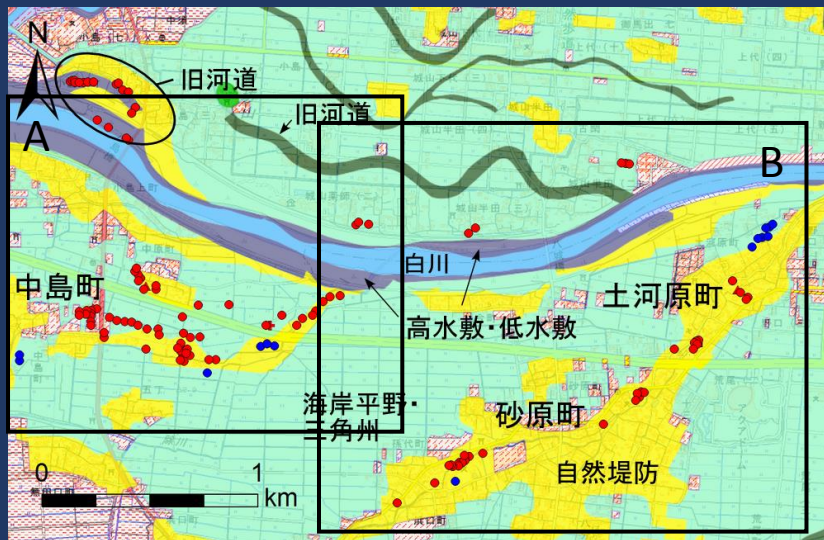
小島から土河原町にかけての液状化発生地点の地形条件  
(国土地理院土地条件図を使用)

- 白川左岸の液状化(噴砂)発生地点の多くは、既存の地形分類図では自然堤防とされている領域において帯状(列状)に分布
- 液状化発生域は、自然堤防上の「高い」領域に分布している傾向がある
- 液状化発生域は、治水地形分類図では旧河道として図示されている地点があり、江戸期の絵図では小河川(水路)として図示されている領域に概ね合致する地点もある

⇒ 液状化発生域に河川(水路)が存在していた可能性

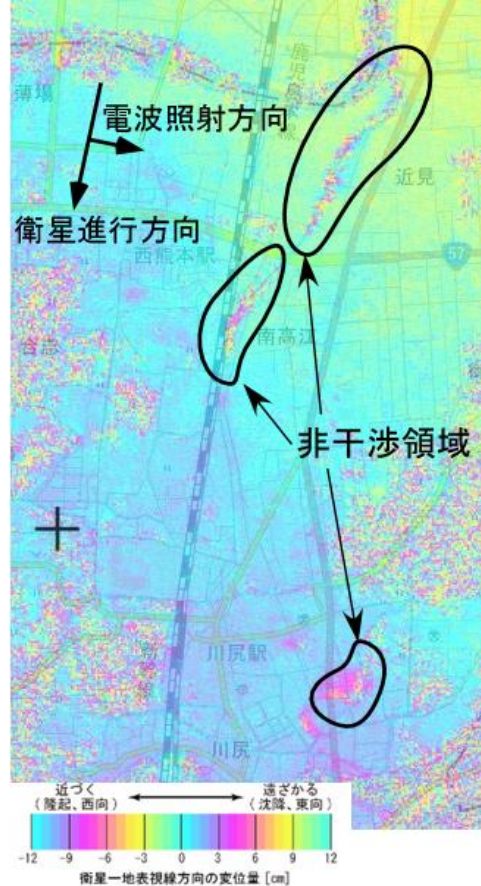
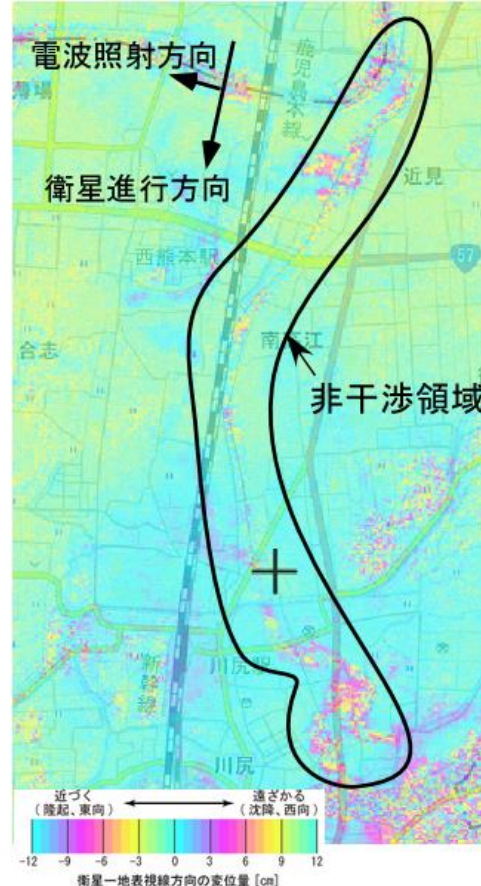
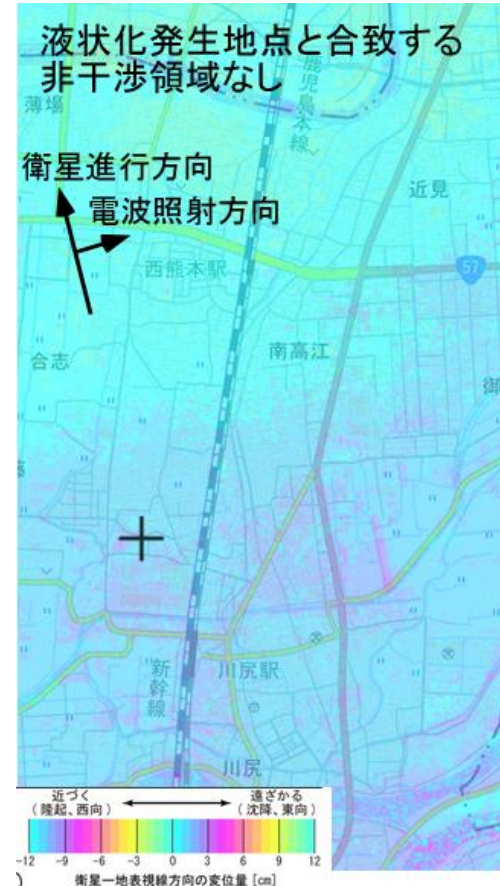
# 液状化発生地点とSAR干渉画像から推定される地表変動との関係、液状化発生のタイミングに関する検討

- 液状化(噴砂・噴水)発生域と前震、本震及び前震による変動を示すSAR干渉画像の非干渉領域は良く一致し、本震後の変動を示す画像にはそれらの非干渉領域は見られない  
⇒それらの非干渉領域で液状化(噴砂・噴水)により不規則な地表変動が生じたことを示唆
- 非干渉領域は4月14日前震後(4月16日本震前)には現れており、住民への聞き取り調査結果も合わせて、前震時に液状化が発生し、本震時に液状化発生域と被害が拡大したと考えられる
