2015年ネパール・ゴルカ地震による被害と 復興の現状

応用地質株式会社 プラダン オム

2017年6月

被害調査

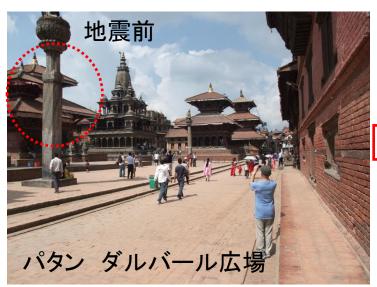
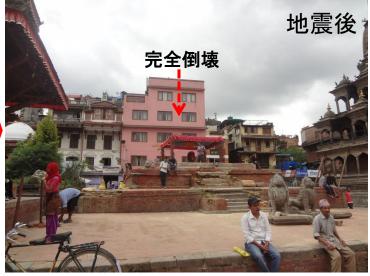
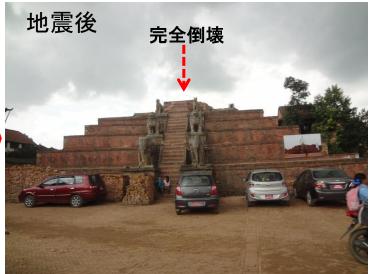
カトマンズ盆地一歴史的な健造物の被害

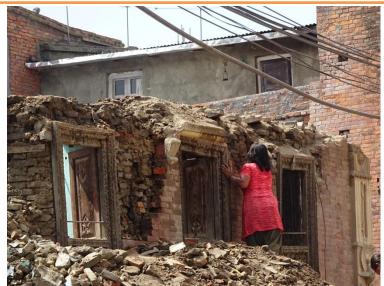
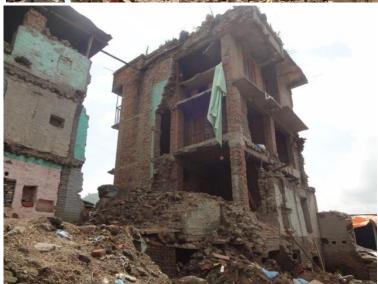
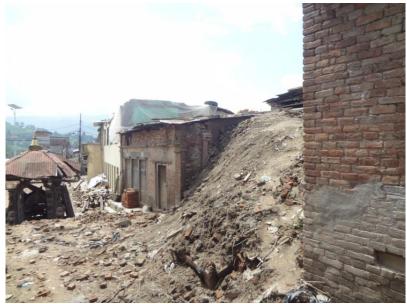
レンガ造り建物の被害

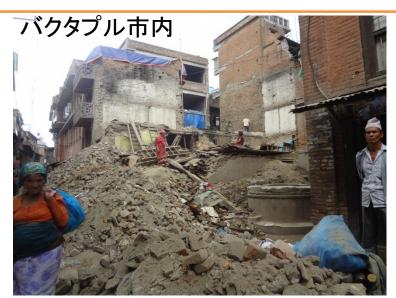
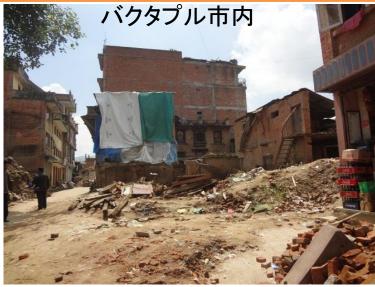
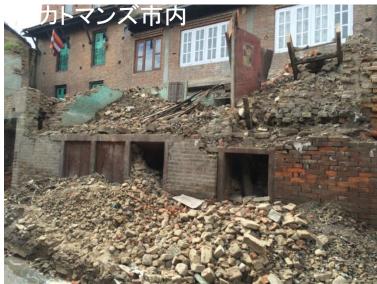
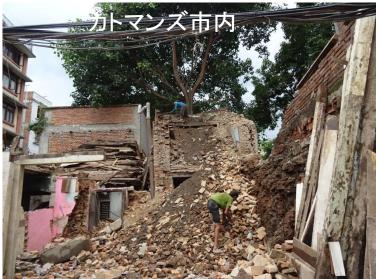
レンガ造り建物の被害

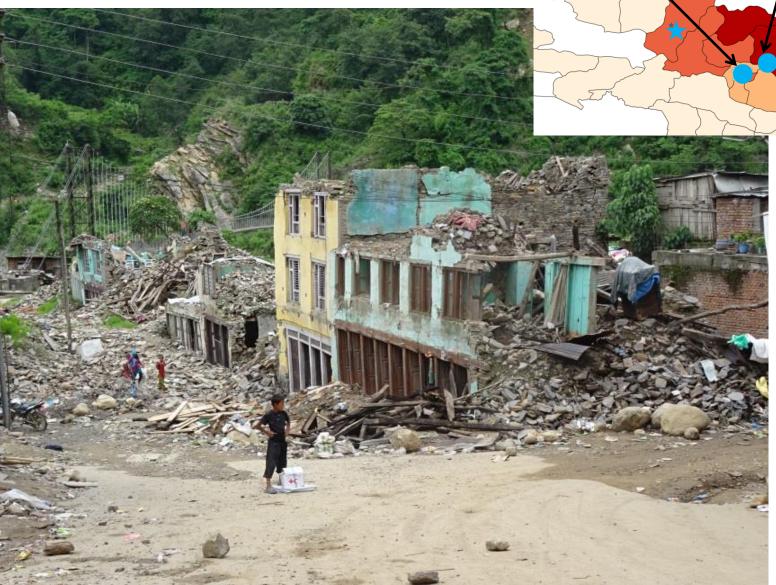
石積建物の被害:メラムチ

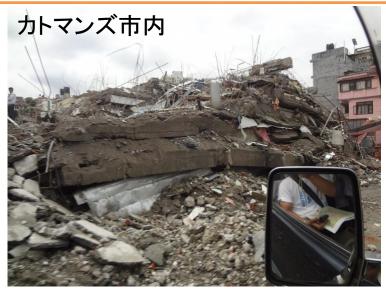
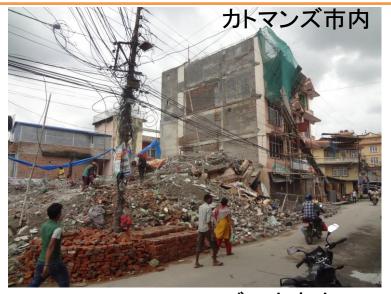
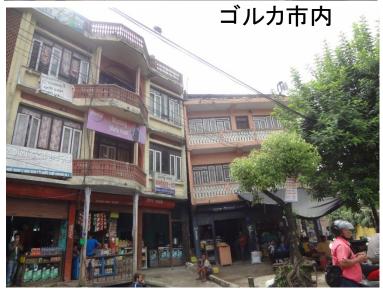
RCコンクリート建物の被害

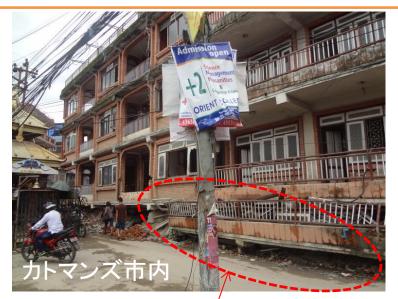
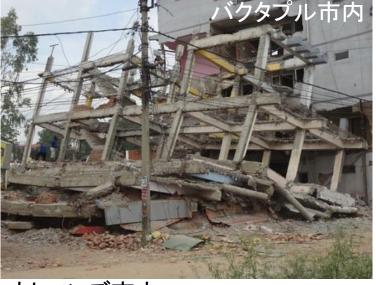
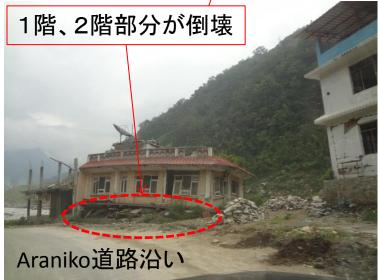
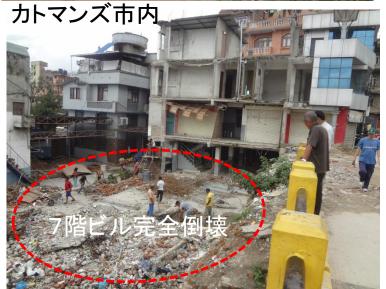
RCコンクリート建物の被害

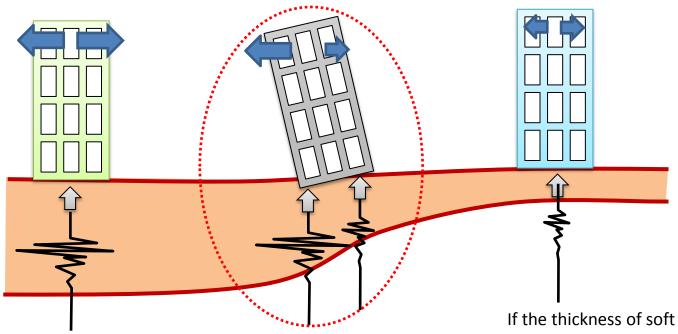
カトマンズの北西部の地域での RCビルの被害が多かった理由と考えられる

If the shallow soft layer would be thick, the ground motion would be amplified and the amplified strong ground motion would incident to buildings on the ground.

When the natural period of building and predominant period of ground motion is same, serious damage to the building occurs.

Due to the influence of the inclination of geological structure, ground motion is incident to a building at an angle. This effect is same in slope area.

If the thickness of soft layer is thin, ground motion does not become strong.

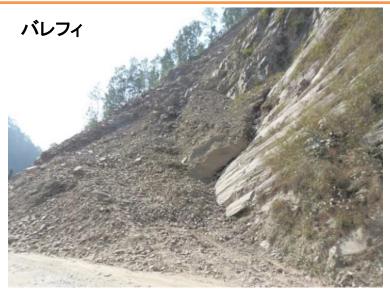
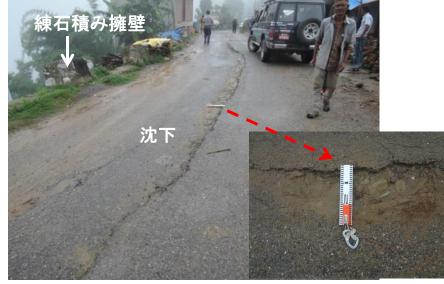
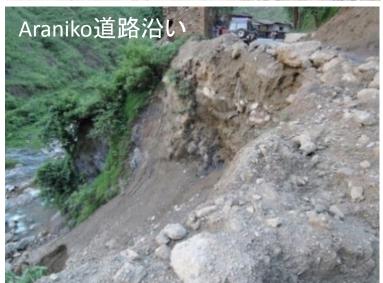
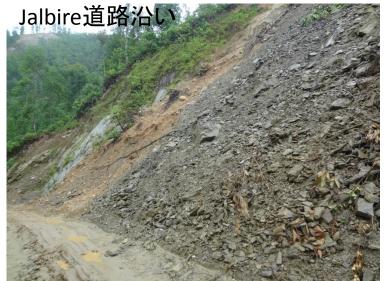
小規模な斜面崩壊

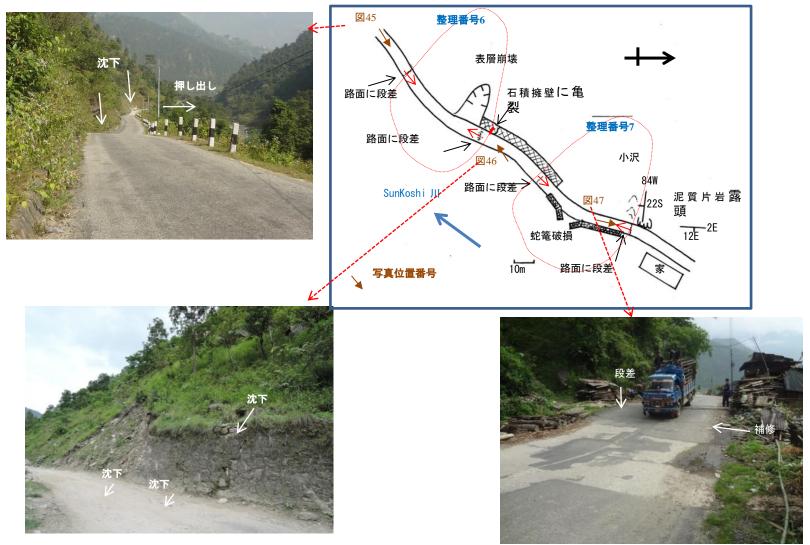
Araniko道路沿い

小規模な斜面崩壊

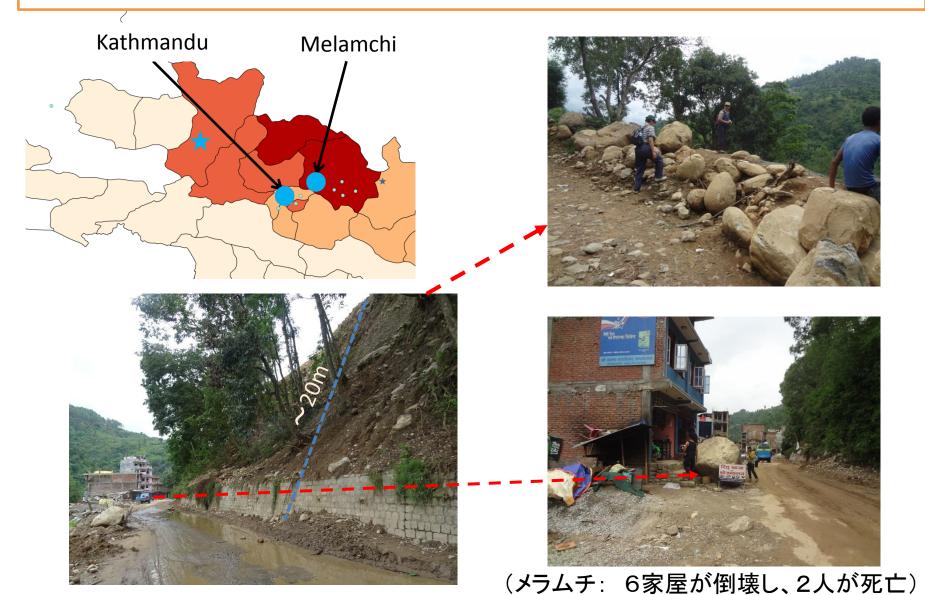
小規模な斜面崩壊: 段丘堆積物の崩壊

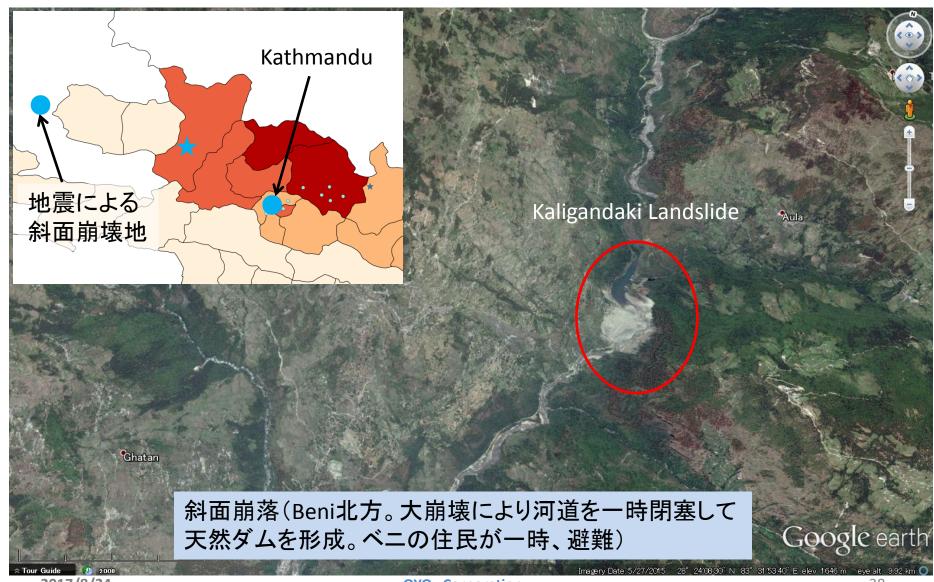
大規模な斜面崩壊

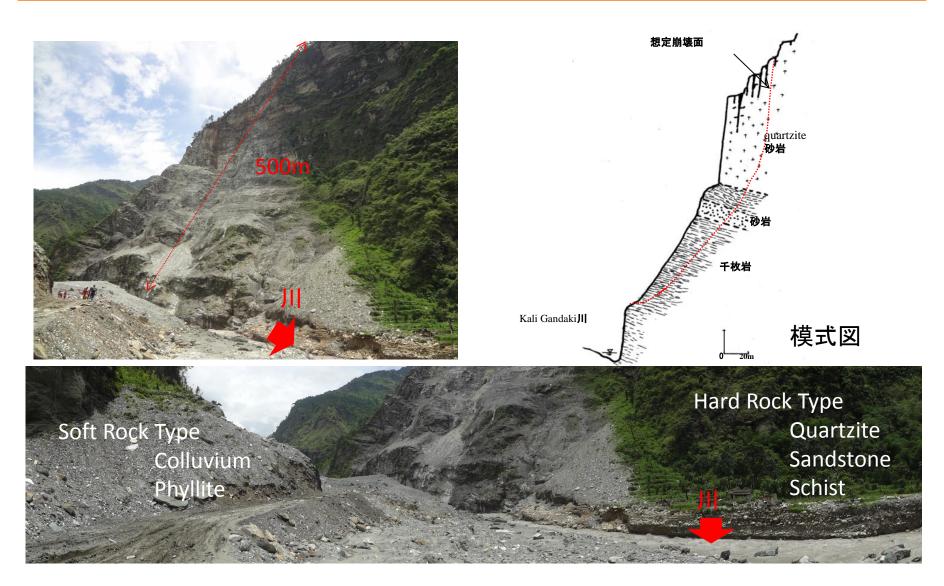
大規模な斜面崩壊

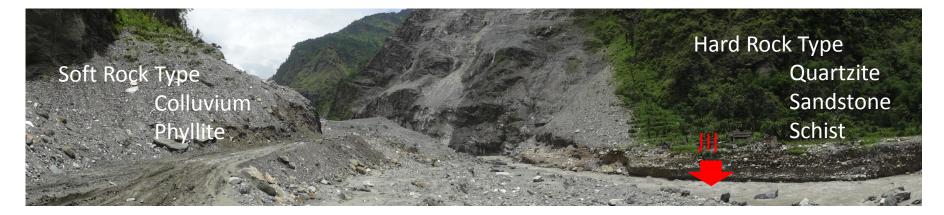
大規模な斜面崩壊
