天竜川流域の防災地学的調査報告書

1964.3

静岡県消防防災課

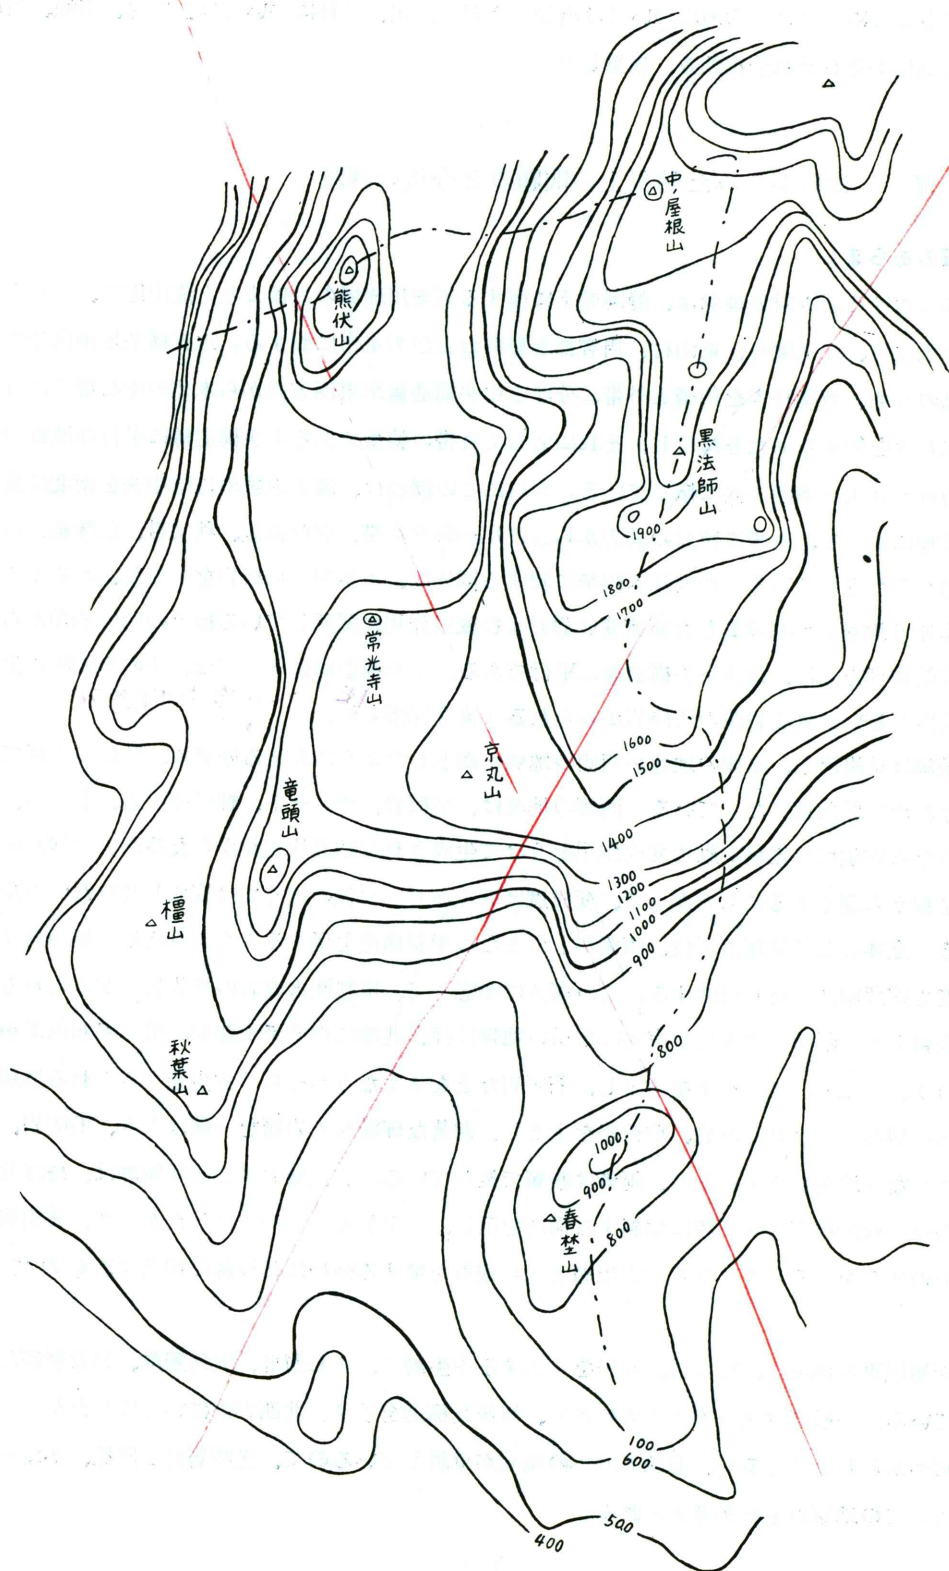
第2図

本調査地域は、前節にのべた地質条件の下で、山くずれ、地すべりの(特徴的な)形態をもっている。これらを中心に山地災害を考察するにあたって、本地域の北方延長にあたる長野県新宮川、四徳川、鹿塩川流域と四国地方の地すべり地域とを比較検討することにした。本調査地域を地質構造から次の4地区に区分して考察を進める(第2図参照)。

- 1) 中央構造線より北西側の西南日本内帯に属する地区(内帯地域)
- 2) 中央構造線および赤石裂線にはさまれ主として三波川—御銚帯に属する地区(結晶片岩地域)
- 3) 赤石裂線および光明断層にはさまれ主として秩父系および光明層群からなる地区(光明地域)
- 4) 光明断層の東側の、主として中生層赤石層群および三倉層群からなり、四万十帯に属する地区(四万十地域)

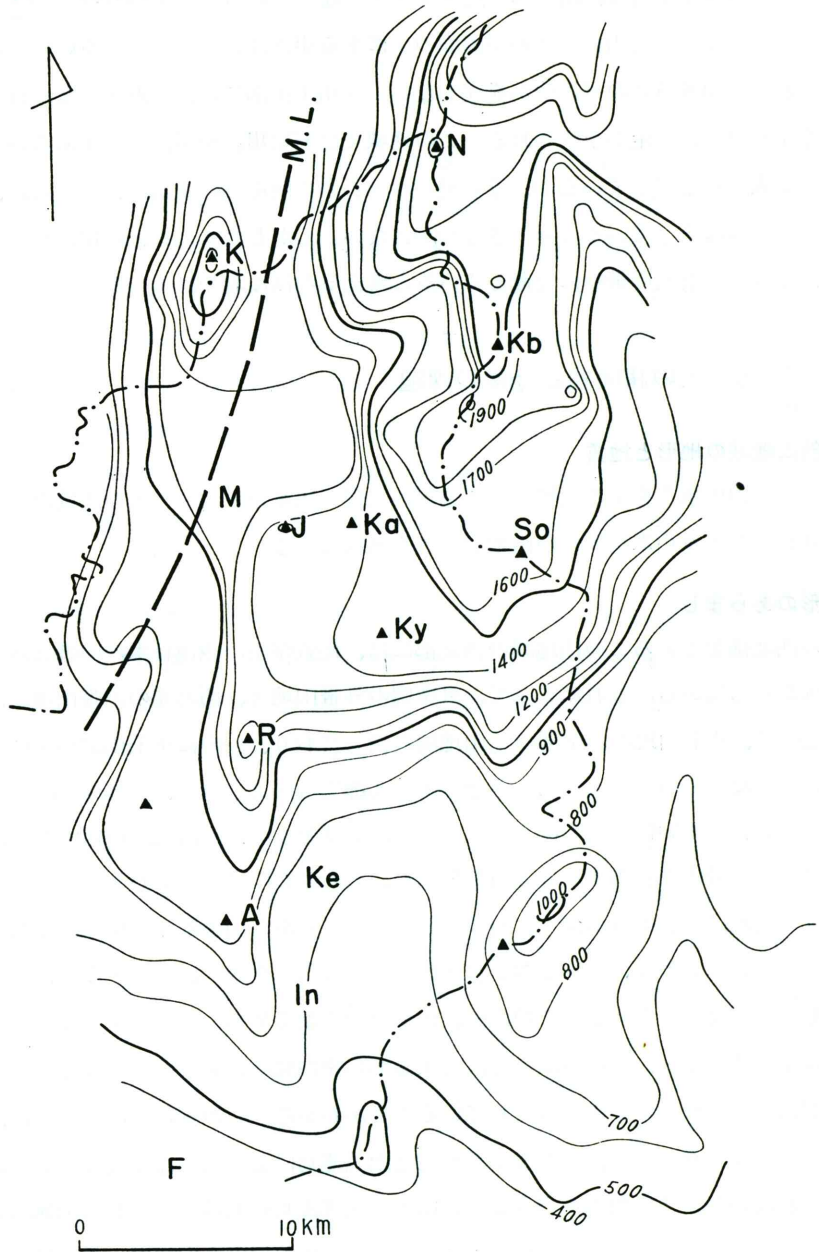
第3図

この地域の山地は一般に谷が深く、斜面が急である。しかし山頂部や尾根筋はなだらかで、ところどころに平坦面があったり、丸みをおびた尾根がつづくことが多く、遠望すると、しばしば高度のそろった尾根がつかえてみえる。この山稜、山頂のつらなる形を、谷をうずめて復元した切峰面図（第3図）によってみると、この面はたんに北東側から南西側に向ってゆるく傾くのではなく、いくつかの急斜面によって数段の平坦面に分れていることがわかる。この階段状の平坦面は、ある一時期に形成された一続きの準平原が、その後の差別的な地塊運動によって異なる高度をもつに至った場合もあるかもしれないが、その配列からみると、山地の曲隆運動の間に形成された山麓階と考えることができる。山頂高度の分布状況から地域区分をすると、起伏量や斜面の傾斜、長さなどばかりでなく、斜面の侵蝕についても、各地形区はそれぞれ特徴ある性質をもつことがわかる。第4図は切峰面図から作成した地形区分図である。

中流部山地域の切峰面図 5万分の1地形図に4kmの方眼をかけ、その方眼内の最高点をとり、内挿法によつて100mおきの等高線をえがいたもの。現在の谷は表現されずいくつかの地形面が連続してあらわれる。N:中ノ尾根山 K:熊伏山 Kb:黒法師山 Ka:門桁山 J:常光寺山 So:蕎麦粒山 Ky:京丸山 R:竜頭山 A:秋葉山 M:水窪 Ke:気田 In:犬居 F:二俣 M.L.:中央構造線

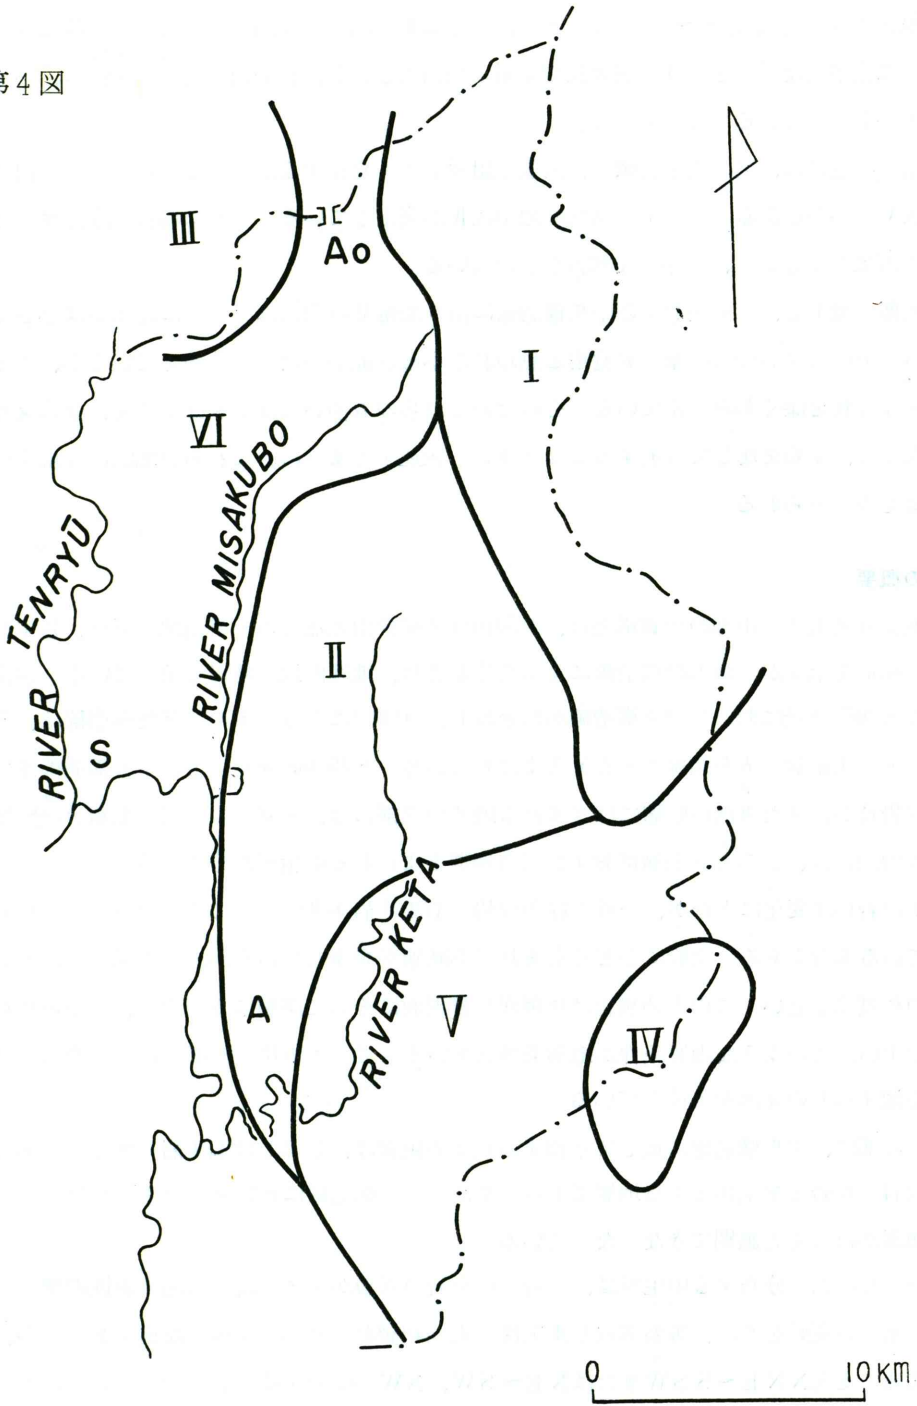
第4図

Iの地区は、水窪川と気田川によって壮年的に開析され、高度、起伏量、斜面長などが、地域のなかでもっとも大きい山地で、急斜面には巨大な山くずれがみられる。

中流部山地の地形区分図 I～IVは本文参照 Ao: 青崩峠 S: 佐久間 A: 秋葉山

Ⅱ、Ⅲの地区は海拔高度1,300~1,400mに達し、とくにⅡの地区では山稜はかなり明瞭に定高性を示す。全般的に壮年的な開析をうけ、斜面長や傾斜は相当大きいが、秋葉山頂附近のように、小起伏の前輪廻の地形が残っているところもある。

Ⅰ、Ⅱの地区の南には、気田川中流域の、山頂平坦面がよく発達する海拔700m以下の、低山性の山地(地形区Ⅴ)がひろがる。この中に島状に地形区Ⅳが突出している。これは海拔1,000m内外の春埜山東方の山地を中心とし、壮年的な開析をうけている。

気田川中流部山地Ⅴと、天竜川および中央構造線に沿う地帯Ⅵの山地は、ともに起伏量は小さく、傾斜もゆるい。山稜にはかつての準平原遺物と思われる小起伏面がかなり広く残っているが、天竜川本川や気田川はこれを深く刻みこんでいる。そのためこれらの谷沿いには急斜面が多く、また支流も遷急点を形成して、早瀬をなして合流することが多い。後述するように、これらの地区には地すべり地形がもっとも多くみられる。

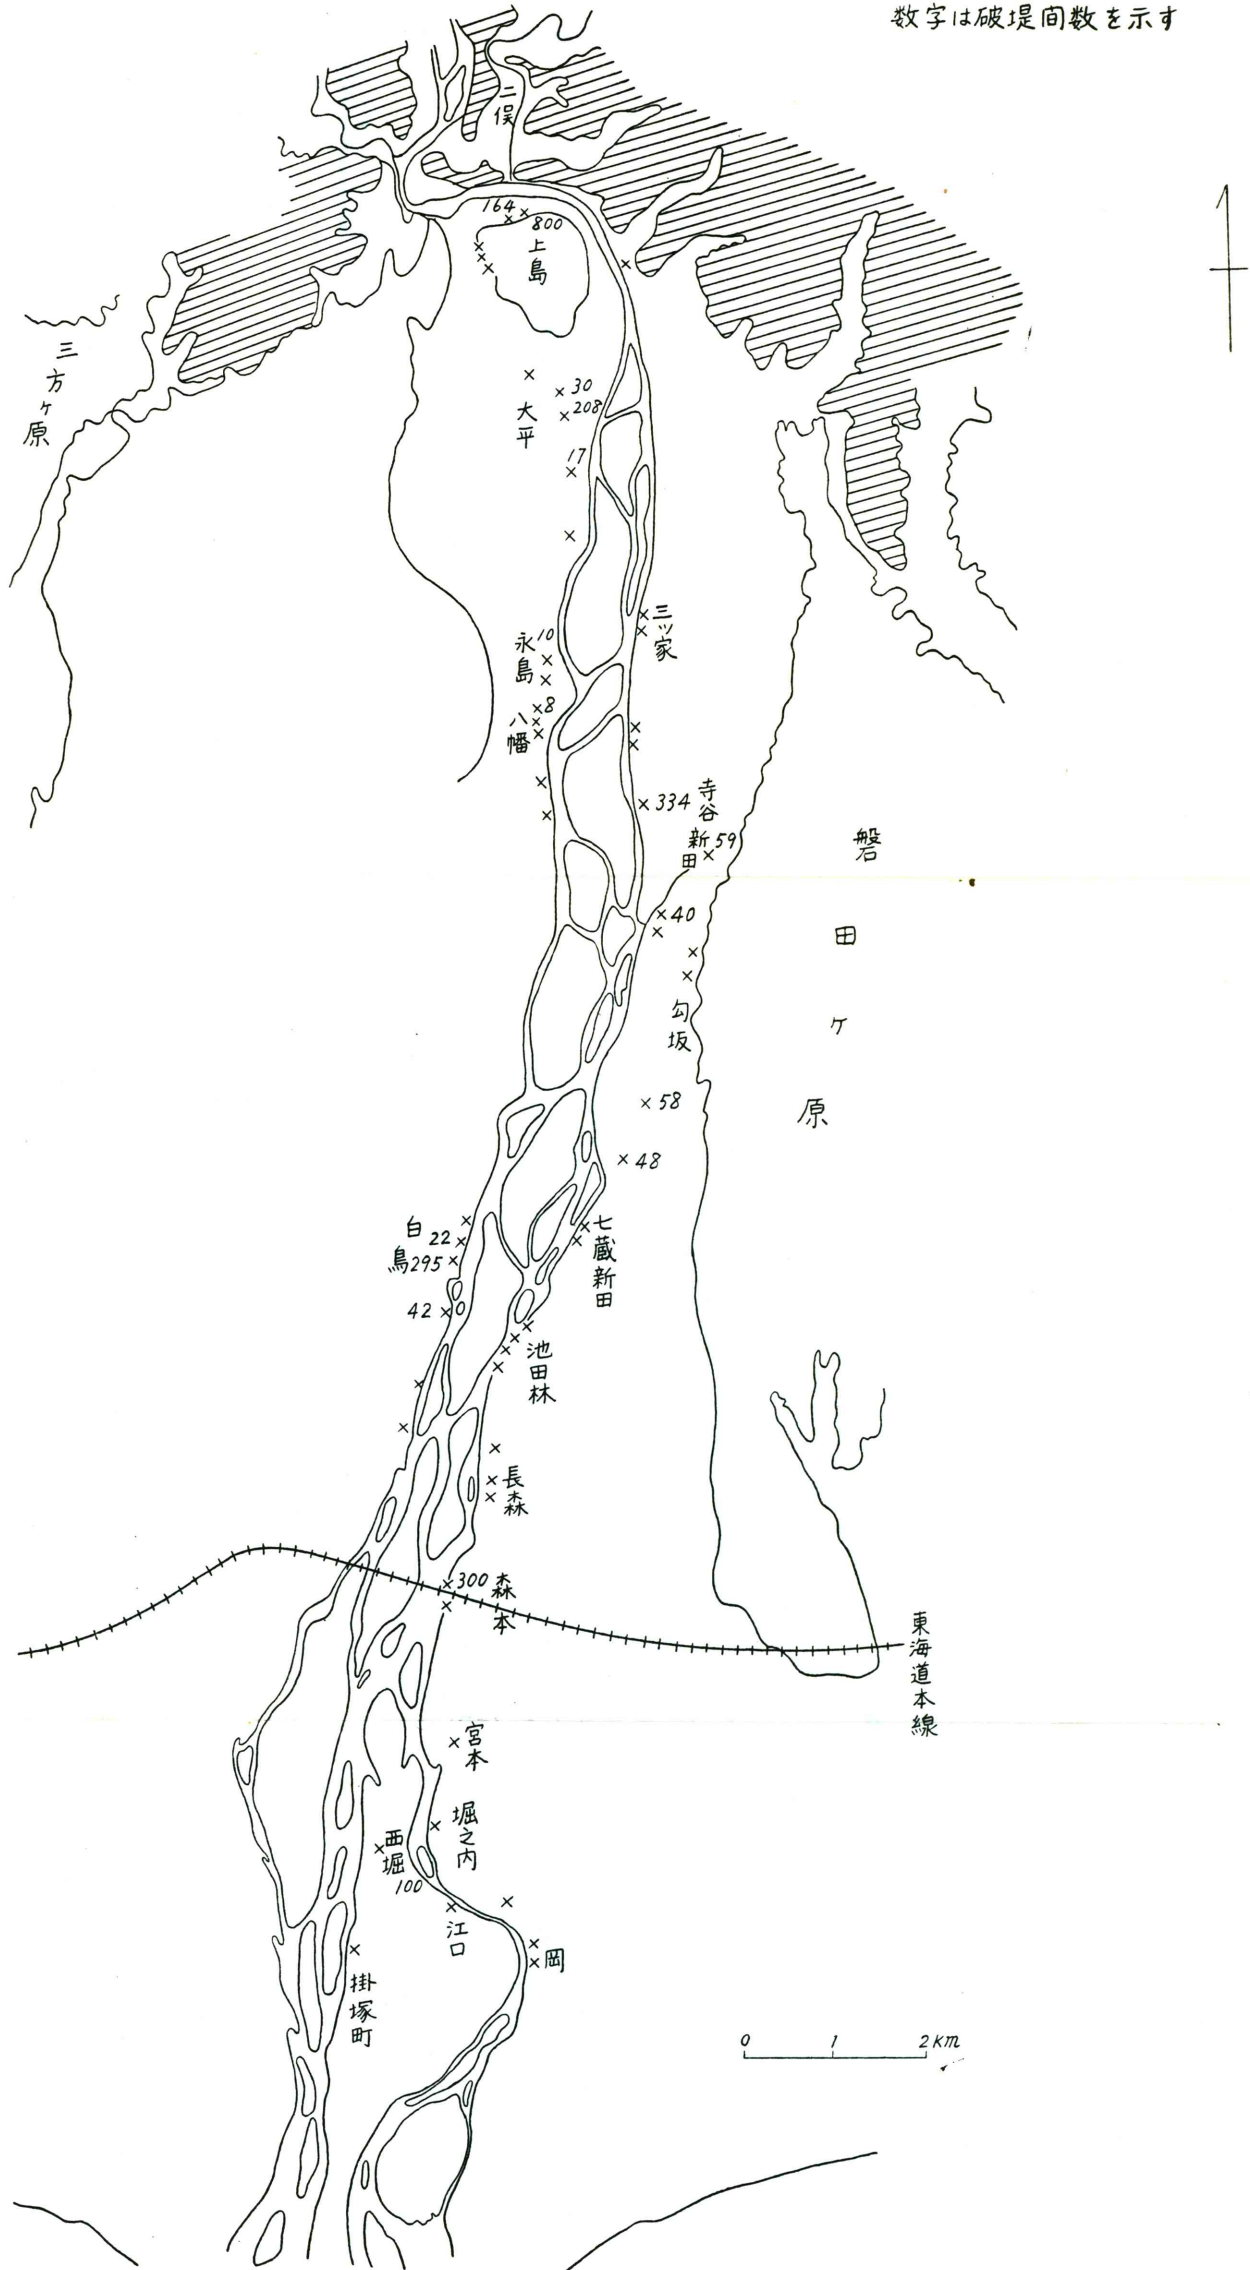
天竜川下流域の破堤箇所 (1705~1911)

数字は破堤回数を示す

この地域の水害は、河川堤の欠潰によるものももっとも多い。第7図は徳川中期(1705)以降、明治44年(1911)までの主要な破堤箇所を示す。概して右岸堤の欠潰は中瀬村上島より中野町付近の平野部の比較的上流の扇頂に近い地域にみられ、左岸堤の欠潰は中央部より河口部にわたって分布している。右岸堤は29箇所、左岸堤は32箇所と、左岸堤の欠潰の多かったことを示している。また、1箇所あたりの破堤間数では、右岸堤は69間、左岸堤は29間となっており、右岸堤の欠潰規模の大きいことがわかる。

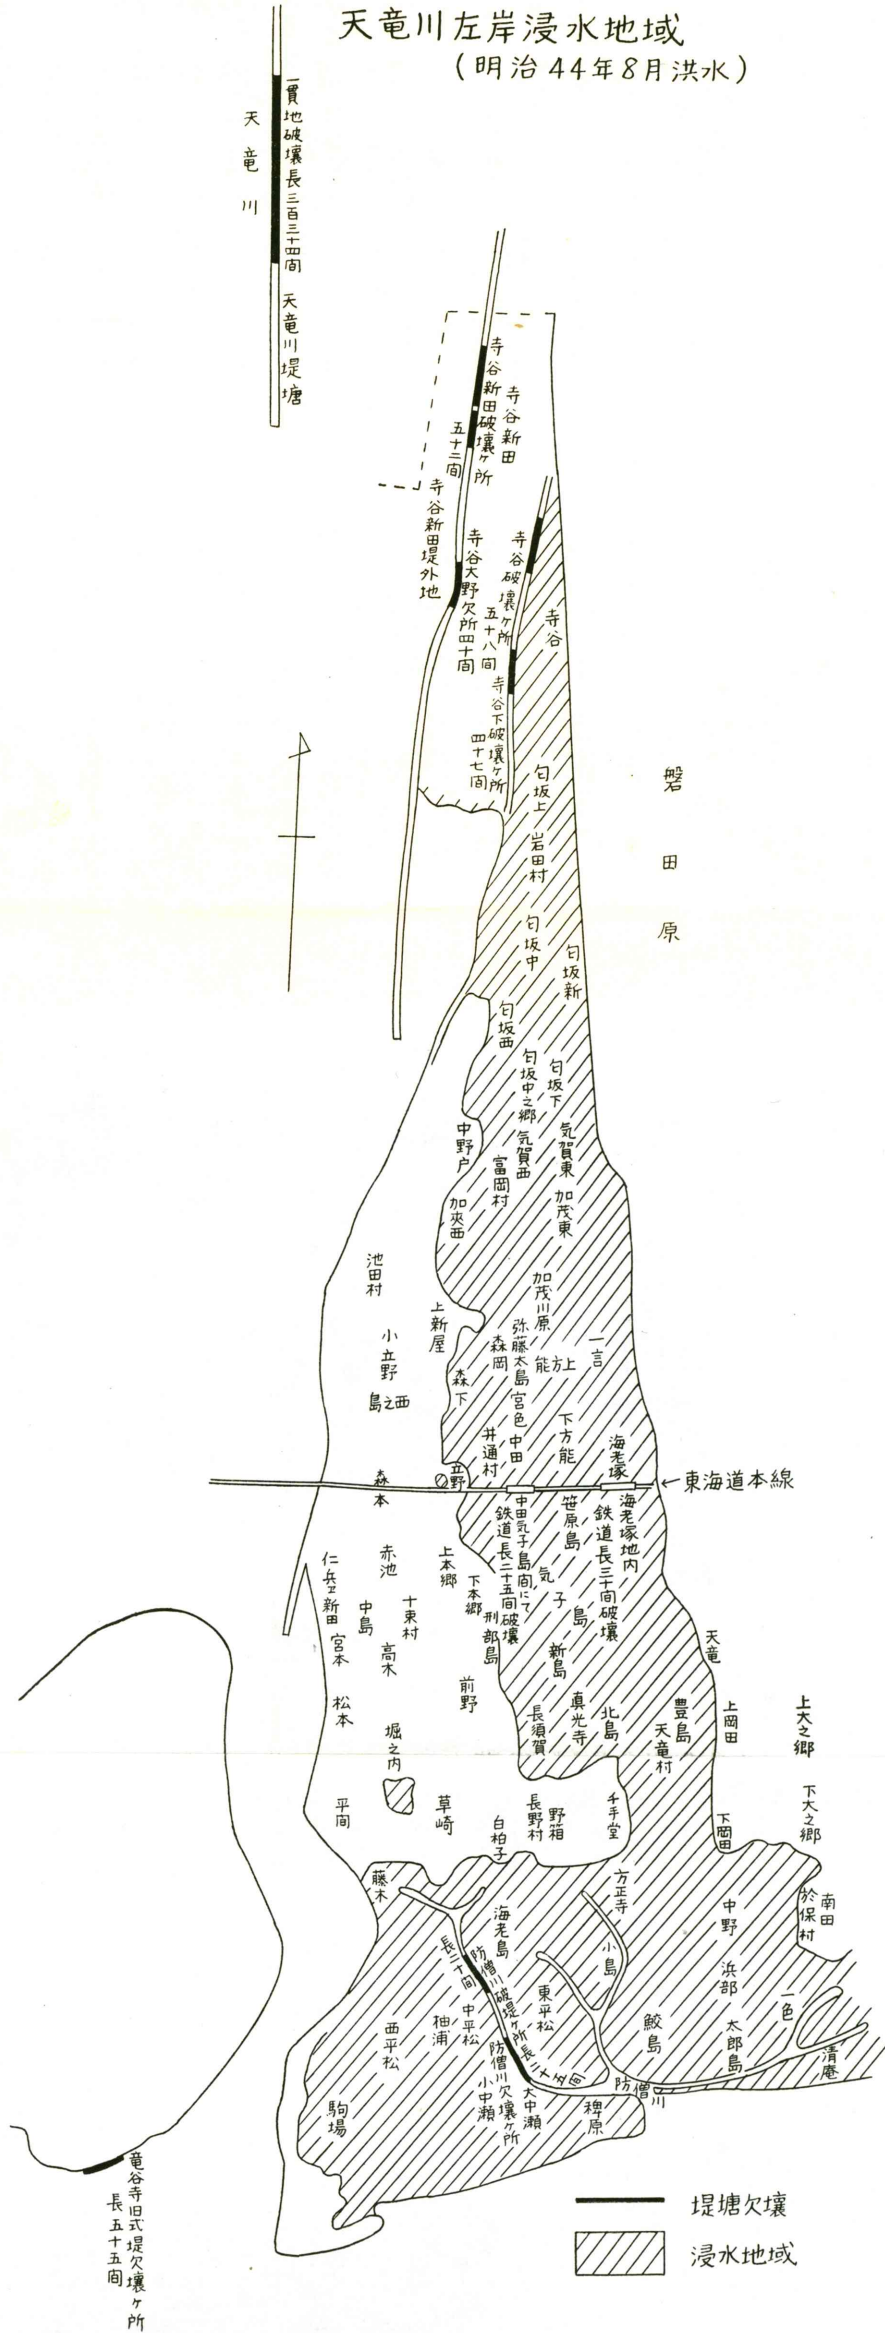
天竜川左岸浸水地域 (明治44年8月洪水)

この地域における水害の特色は、上述した微細な起伏と密接な関係があり、水田地域は季節的の増水時に冠水し、かつその期間も長い。しかし流路間の中州に当たるたかまりの部分は、増水時に多少冠水するか、あるいは全く冠水しないし、排水も良好である。第6図は明治44年8月(1911)の洪水において氾濫した浜名郡中瀬村および竜池村の浸水区域を示す。微地形のちがいをよく反映していることに注意してほしい。

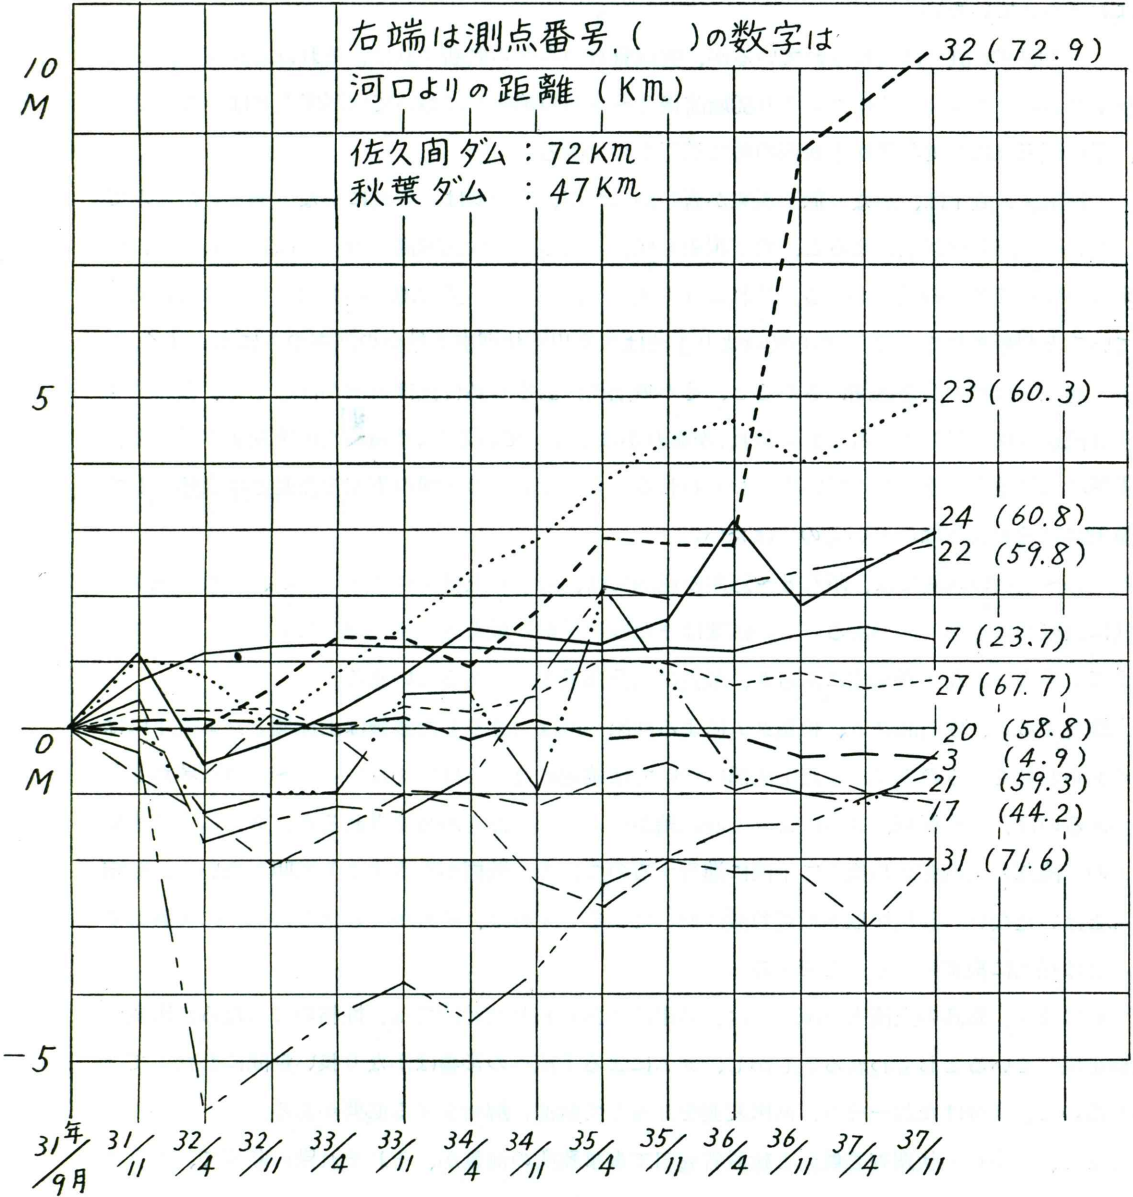
平均河床高の推移

平均河床高の推移を昭和31年9月を始点として、代表的測点について整理したのが第15図である。
