# 東北地方太平洋沖地震による 内陸部における液状化被害に関する インベントリー作成

青山雅史(群馬大)

第299回地学クラブ講演会(アルカディア市ヶ谷)

2016. 12. 16

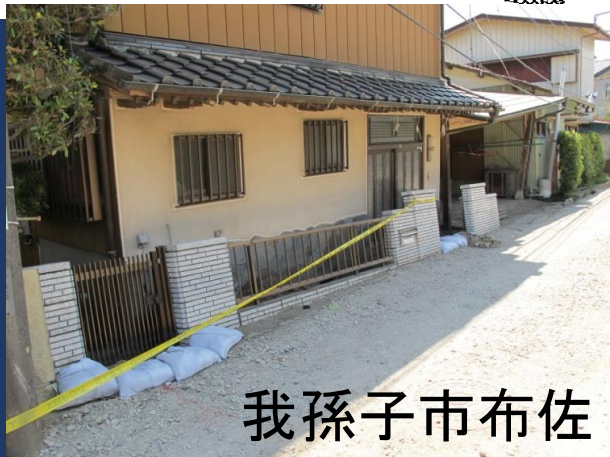
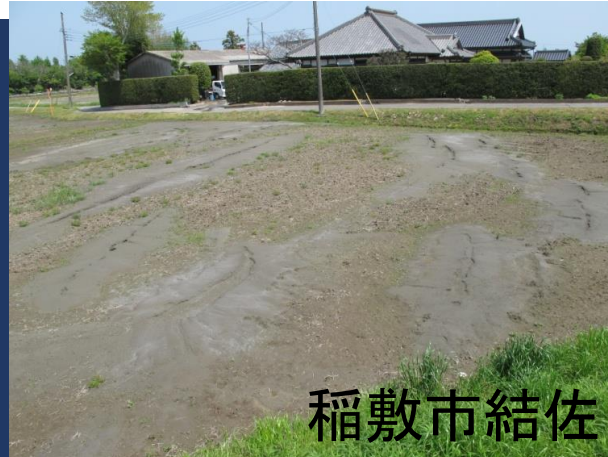
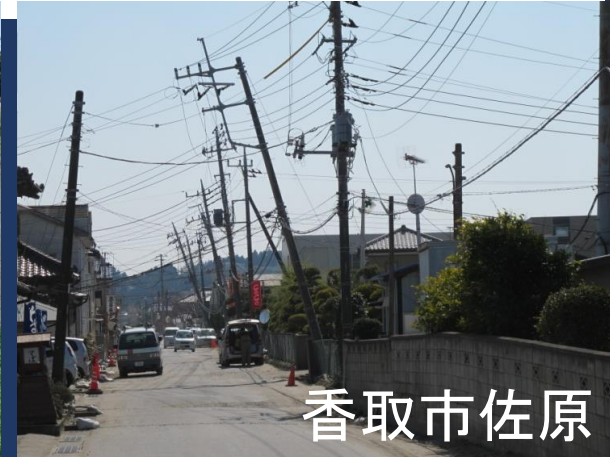
# 利根川下流低地における液状化発生域の分布 (ポイントデータで表示)

- 関東地方東部から東北地方南部太平洋側にかけての多数の地点での液状化発生を認定
- 利根川下流低地において液状化構造物被害(戸建家屋の不同沈下等)が多数発生
- 茨城県内の涸沼川、那珂川、久慈川などの沖積低地上の多数の地点において噴砂(液状化)発生
- 宮城県内の白石川、阿武隈川、鳴瀬川、江合川、迫川などの沖積低地上でも多数の地点において噴砂発生
- 宮城県内陸部(大崎平野、仙北平野、白石盆地)や福島県中通り(須賀川市、鏡石町周辺)では、マンホールの顕著な浮き上がり被害(局地的な液状化)が多数発生

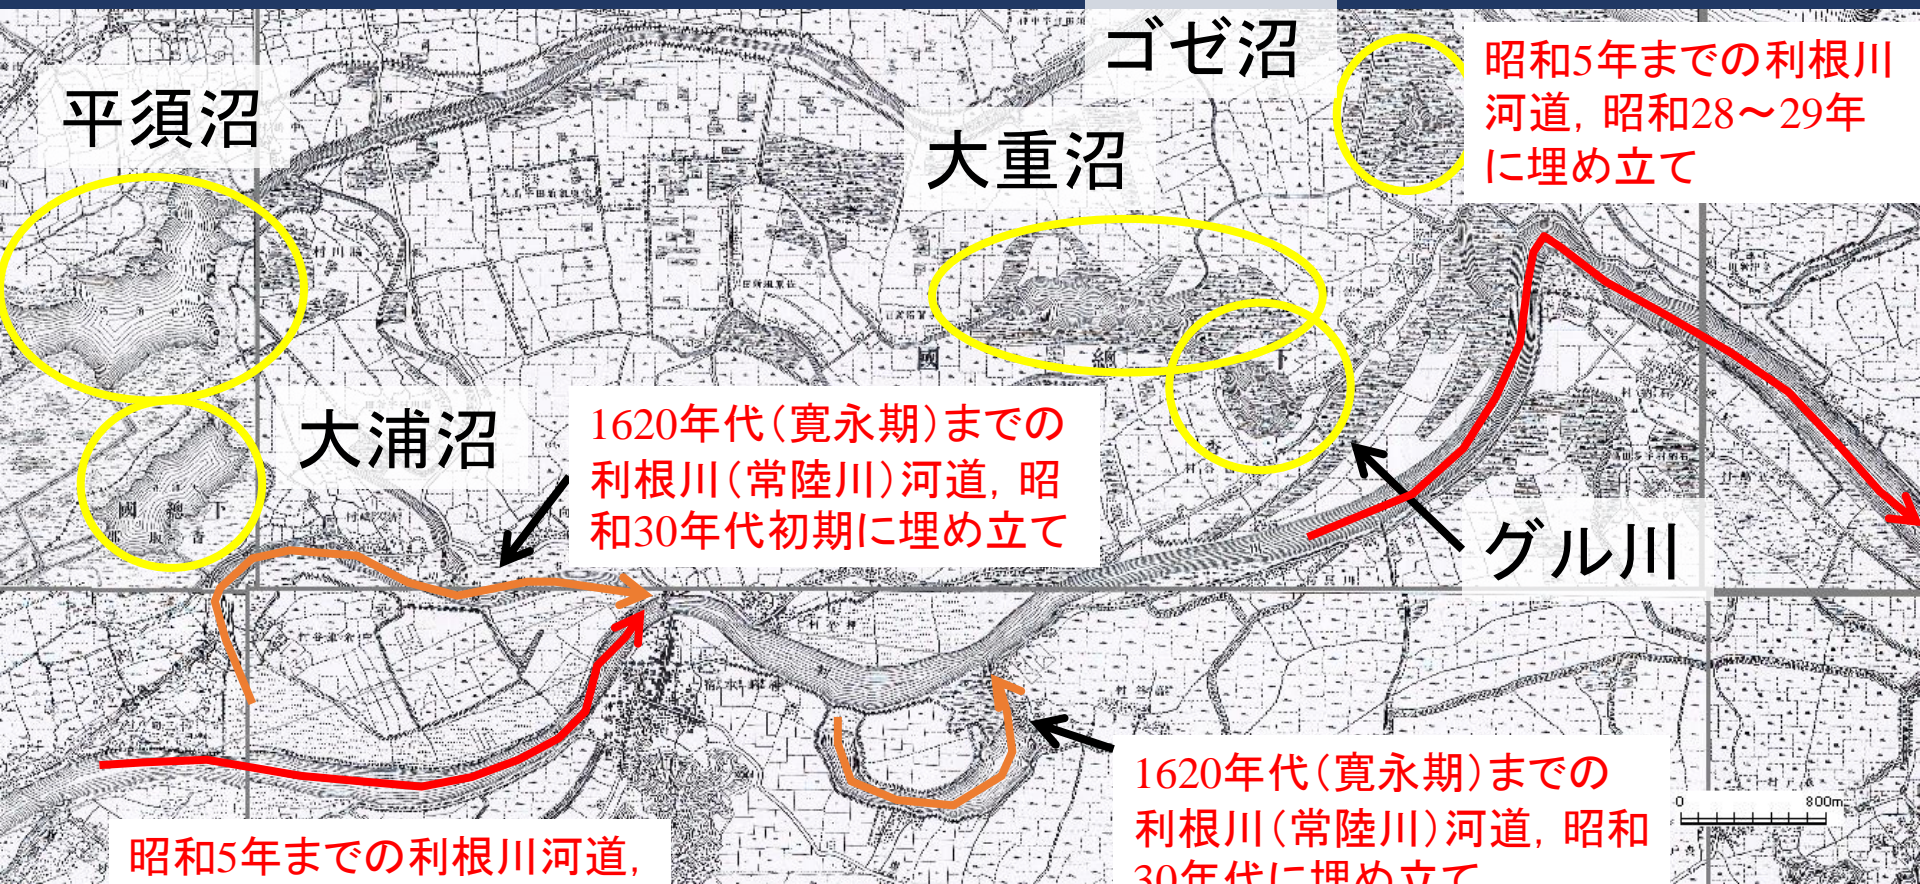
# 稲敷市南東部の利根川旧河道，旧湖沼の変遷と土地履歴

利根川沿いの湖沼  
(押堀)

昭和30～38年に利根川浚渫土砂によって埋め立てられ，農地化(陸域化)

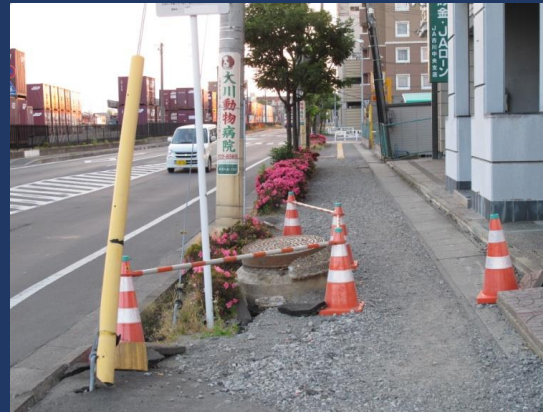
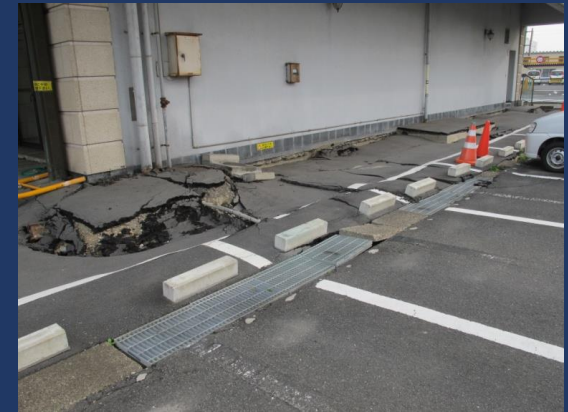
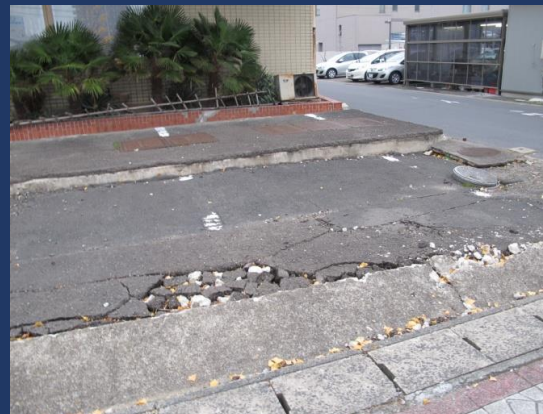
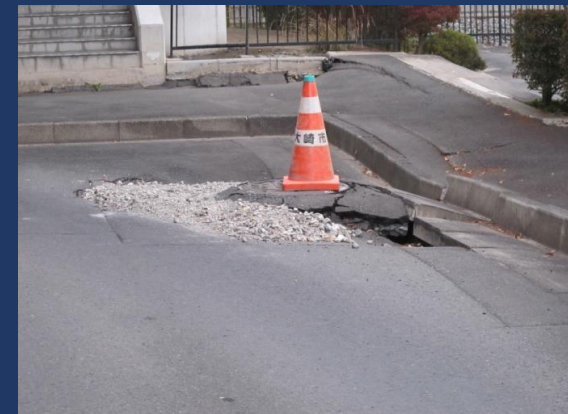
# 大崎市街中心部(古川)で多発した 局所的な液状化と土地条件 (建物周辺・地中埋設物埋め戻し土の液状化)

**後背湿地(泥炭地)**上の1970~80年代以降の造成地において建物周辺・地中埋設物埋め戻し土の液状化多発

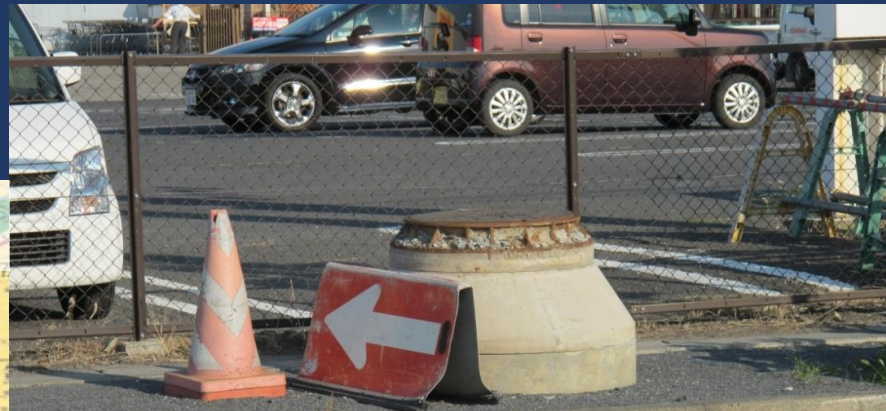
# 登米市佐沼で多発した局所的液状化 (マンホール浮上、路面陥没)の発生 と土地条件

- 氾濫平野(泥炭地)上の1980年代以降の造成地において、マンホールの顕著な浮上(30cm以上)や下水管渠埋め戻し土の液状化に伴う路面陥没多発

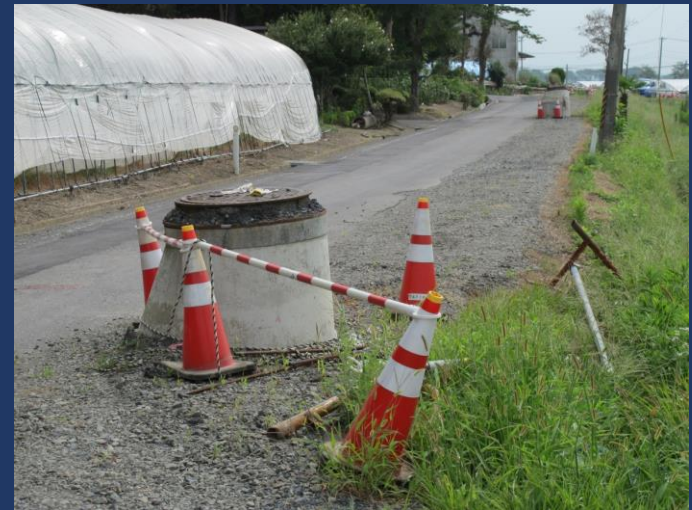
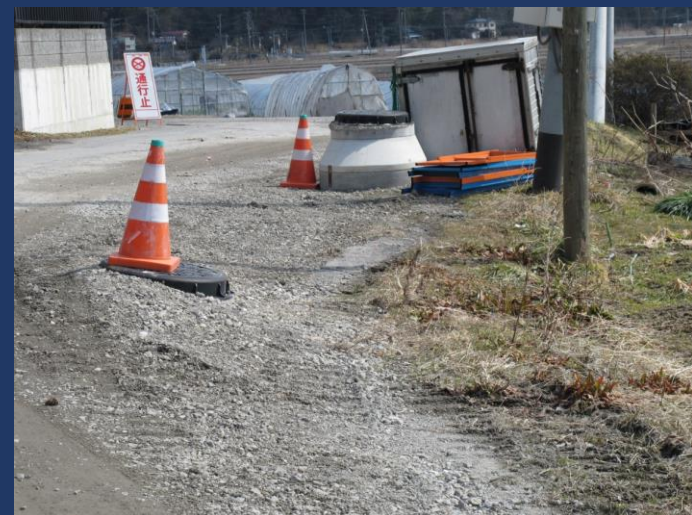
宮城県北部(大崎平野、仙北平野)におけるマンホールの浮上被害の多発と土地条件

➤ 丘陵地・台地斜面基部の泥炭地においてマンホールの顕著な浮上(最大約1m)多発

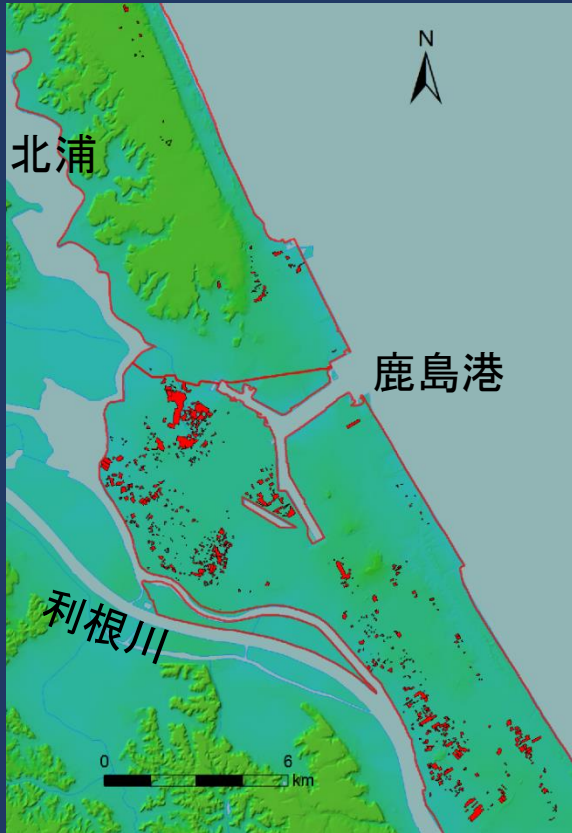
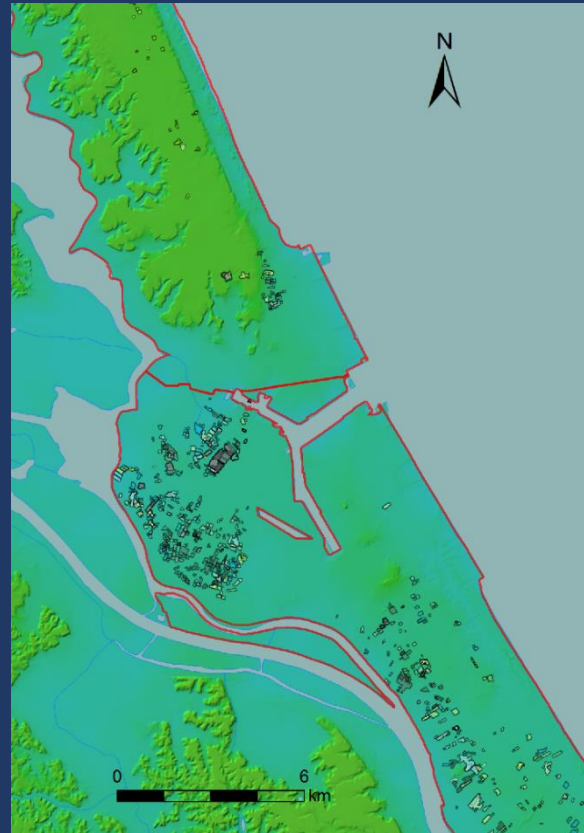
液状化発生域

砂利採取場跡地の分布

地形区分(土地条件図を一部改変)

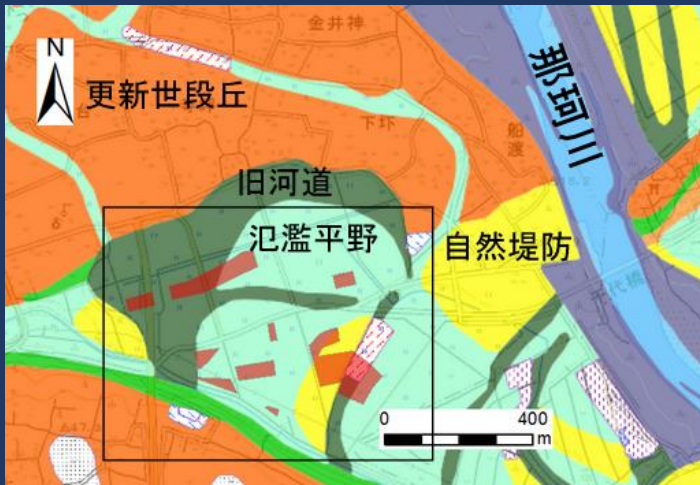
地形分類図(土地条件図)上では氾濫平野(谷底平野)、旧河道、自然堤防

砂利採取場を埋め戻した領域(砂利採取場跡地)
